## LONGSOR BENDAWULUH-BANJARNEGARA DAN PENANGANANNYA

**Rokhmat Hidayat<sup>1</sup>, Moh. Dedy Munir<sup>2</sup>**

<sup>1,2</sup> Balai Litbang SABO, Kementerian Pekerjaan Umum dan Perumahan Rakyat  
Jalan Sopalalan, Maguwoharjo, Sleman, D.I. Yogyakarta  
[\\*rokhmathidayat33@gmail.com](mailto:*rokhmathidayat33@gmail.com), [perpusgyh@gmail.com](mailto:perpusgyh@gmail.com)

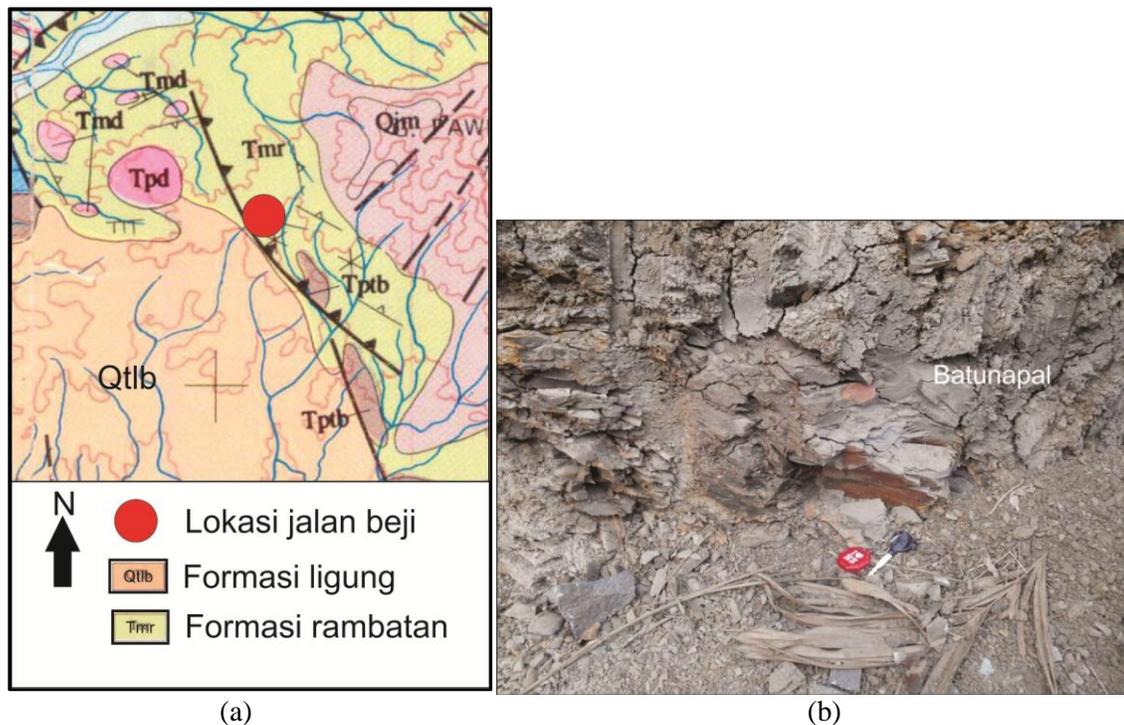
Desa Beji ini secara regional terletak di atas formasi rambatan dan formasi ligung (Samodra, dkk (1996)). Formasi rambatan berumur miosen ini berisi batunapal, serpih, dan batupasir gampingan yang mengandung foraminifera kecil, mempunyai tebal sekitar 300 meter. Sedangkan formasi ligung menumpang secara tidak selaras di atas formasi rambatan. Formasi ligung berumur pleistosen, mempunyai anggota formasi berupa breksi vulkanik (agglomerate) bersama andesit, lava andesit hornblendaan, dan tuf (lihat Gambar 3a).

Daerah yang terjadi gerakan tanah ini memiliki litologi dari tua ke muda berupa batunapal dan breksi andesit. Batuan pada lokasi longsor ini berupa batunapal (lihat Gambar 3b). Deskripsi batunapal ini berwarna abu-abu, ukuran butir lempung-lanau, kemas tertutup, *mud supported*, komposisi berupa material berukuran lempung-lanau karbonatan, kondisi batuan lapuk lanjut dengan plastisitas tinggi.

Gambar 3.(a)Peta geologi regional Desa Beji (Samodra, dkk(1996) dengan modifikasi),  
(b)Batuan pada lokasi longsor berupa Batunapal

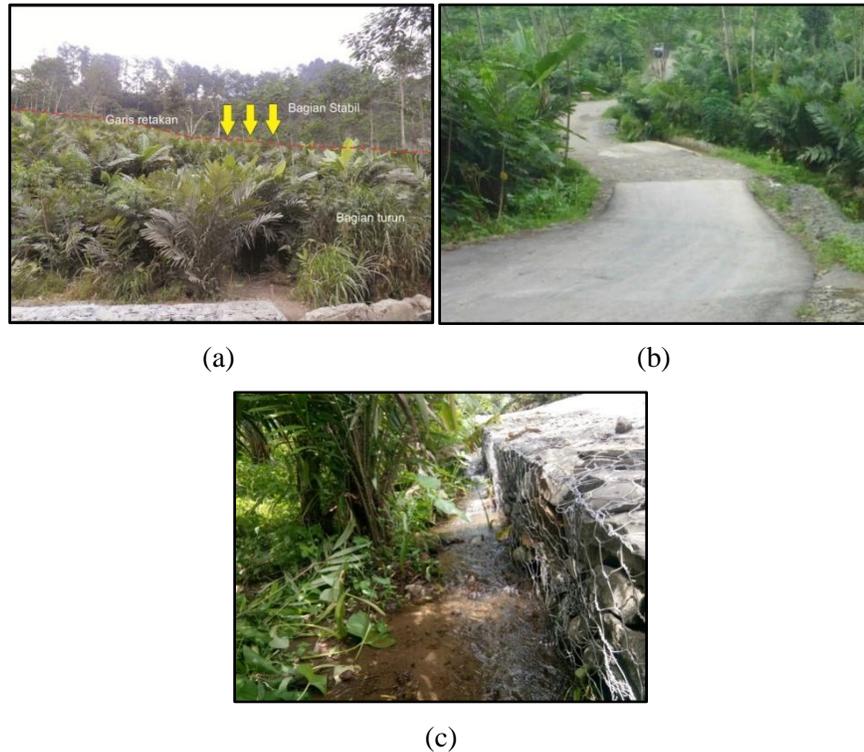
**Gambar 5. Kondisi longsor rayapan di Bendawuluh**

Geometri gerakan tanah ini mempunyai lebar sepanjang 200 meter pada badan jalan, jarak dari mahkota longsor hingga ke badan jalan sekitar 150 meter, pada mahkota longsor sudah terjadi pergerakan sekitar 2-4 meter. Jurus dari lereng bukit yang longsor memanjang pada posisi N 175° E, dengan kelerengan 24°-35° (sedang-curam). Arah gerakan tanah ini menuju ke sungai yang berada di barat jalan (lihat Gambar 5a dan 5b).

Lokasi longsor Bendawuluh ini mempunyai kondisi keairan yang melimpah. Pada beberapa titik terdapat mat air, di tepi jalan juga terdapat aliran air. Keberadaan air ini berpengaruh langsung terhadap proses kejadian longsor rayapan, sehingga keberadaan air ini menjadi prioritas untuk ditangani (lihat gambar 5c).

Berdasarkan fenomena yang terjadi di lokasi kajian, gerakan tanah yang terjadi merupakan tipe longsor rayapan. Longsor ini terjadi akibat kegagalan geser, di sepanjang satu atau lebih bidang longsor. Massa tanah yang bergerak dalam hal ini menyatu dan bergerak secara lambat atau merayap dengan kecepatan rata-rata 6-8 cm/tahun. Gambar 6 menunjukkan proses pergerakan dalam 10 tahun terakhir, yaitu dari tahun 2004 hingga saat ini. Pada gambar terlihat ruas jalan yang makin bergeser ke arah kanan sebagai akibat dari pergeseran. Percepatan pergeseran tersebut makin besar di tahun terakhir, tampak dari perbandingan posisi jalan pada tahun 2014 dan 2015, dimana dalam interval 1 tahun jarak pergeserannya cukup jelas terlihat dan jauh lebih besar dari 8 cm per tahun.

Sistem drainase berfungsi untuk mengurangi dan atau membuang kelebihan air dari suatu kawasan ke badan air (sungai). Lokasi rayapan bendawuluh ini terdapat air yang berlimpah. Keberadaan air harus dimanajemen dengan baik sehingga bias mengurangi atau menghilangkan kejadian rayapan tersebut. Dalam perencanaan drainase harus memperhatikan pengaliran air yang ada di permukaan ataupun di bawah permukaan tanpa mengganggu stabilitas konstruksi jalan dan tebing jalan. Sistem drainase

Untuk meningkatkan stabilitas lereng pada kejadian longsoran tersebut dan menghadapi lereng pada lokasi lain dengan kondisi yang mirip, dapat dilakukan dengan mencegah air masuk dalam lapisan permeabel dan untuk mengeluarkan air di sekitar permukaan lereng, perlu dibuat bawah drainase permukaan. Dengan adanya drainase permukaan akan dapat mengurangi resapan air ke lereng jalan. Sedangkan untuk mengeluarkan air dari lereng dapat dilakukan dengan pemasangan drainase horisontal. Pipa drainase horisontal dapat dipasang dengan spasi 5-8m, sehingga mengurangi potensi infiltrasi pada lereng.

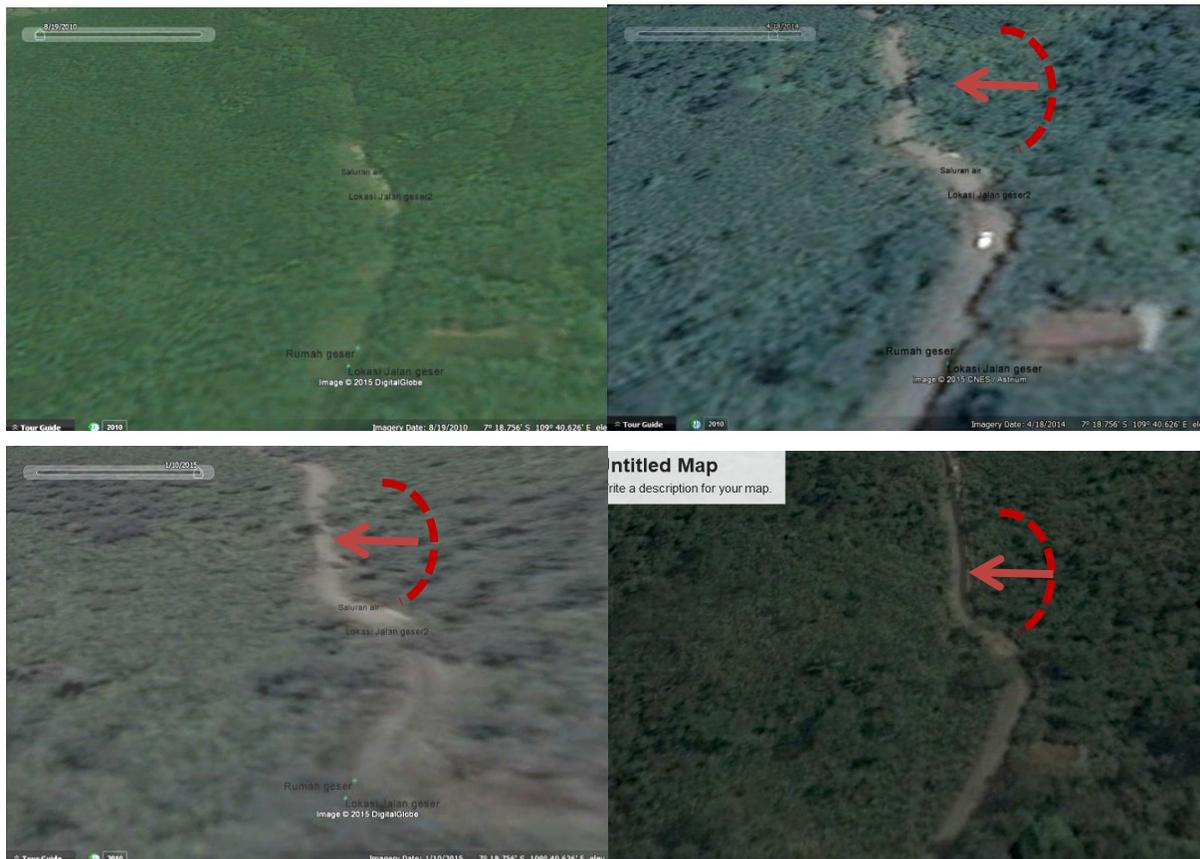
**Gambar 8.** Proses pergeseran jalan dari waktu ke waktu lokasi longsor, diambil dari google.earth: (a) 2004; (b) 2014 ; (c) 2015, dan (d) 2018, tampak ruas jalan bergeser ke arah kiri atau barat dari tahun 2004 hingga 2015
