KEMAMPUAN LAYAN PLAT LANTAI EKSTING DITINJAU DARI ASPEK PERENCANAAN DAN HASIL PENGUJIAN

Antonius¹, Prabowo Setiyawan² dan Danna Darmayadi³

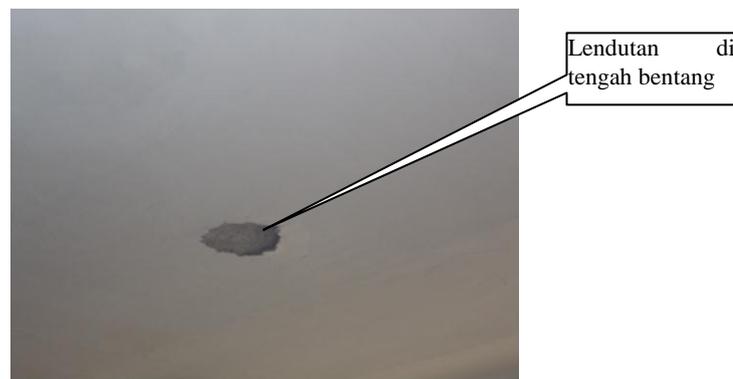
Berdasarkan tinjauan di lapangan, ternyata banyak ditemui penurunan/defleksi plat di beberapa lantai, dan defleksi terbesar adalah plat di lantai 6 yang mengalami penurunan sangat signifikan, dimana secara visual lendutan yang terjadi dapat diindikasikan bahwa plat telah mengalami deformasi inelastik atau lendutan yang sangat signifikan (Gambar 2). Hal ini akan membahayakan kendaraan/mobil yang melewati plat lantai tersebut. Berdasarkan kondisi tersebut, maka perlu dilakukan evaluasi terhadap plat terutama untuk mengetahui beban yang masih mampu didukung.

Gambar 2. Plat Lantai 6 bagian bawah dan kondisi lendutan

3. Plat Lantai 6 pada As 2-3 dan As B-C yang ditinjau seperti uraian di atas tidak dapat digunakan untuk dilewati beban mobil maupun kendaraan dan diprioritaskan agar segera diadakan perbaikan/dibongkar terlebih dahulu kemudian direkonstruksi.

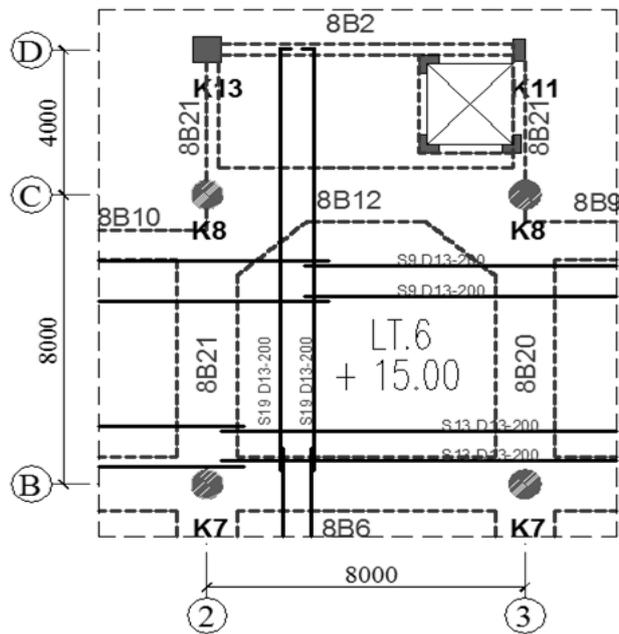
Tinjauan terhadap gambar perencanaan plat dilakukan dengan mengevaluasi gambar sistim penulangan, yang salah satunya diperlihatkan pada Gambar 5. Berdasarkan gambar tersebut diketahui bahwa plat menggunakan tulangan ganda, dan pada semua bentang baik di daerah tumpuan maupun lapangan menggunakan diameter dan jarak yang sama yaitu D13-200. Sistim pemasangan tersebut dalam prinsip analisis struktur di luar kebiasaan dimana pada umumnya pemasangan rasio/luas tulangan yang direpresentasikan dalam jarak tulangan di daerah tumpuan seharusnya lebih rapat daripada tulangan di lapangan. Pada bagian lain terlihat pendetailan sambungan tulangan dimana letak sambungan tersebut diletakkan di daerah yang akan dilewati garis leleh plat (Gambar 6). Sebagaimana diketahui pada daerah yang dilewati garis leleh adalah daerah yang mengalami tegangan tarik terbesar. Dengan letak sambungan di daerah yang dilewati garis leleh tersebut akan menyebabkan sambungan *lap splices* tulangan juga akan mengalami gaya tarik yang besar dan akan memicu kehilangan lekatan (*debonding*) antara tulangan dengan beton. Perilaku tersebut akan mengakibatkan perilaku lentur yang berlebihan dan momen yang terjadi di daerah tersebut juga meningkat. Perilaku ini dapat memicu plat untuk melendut secara signifikan pada daerah tersebut.

Gambar 5. Gambar penulangan plat lantai 6 (gambar perencanaan)

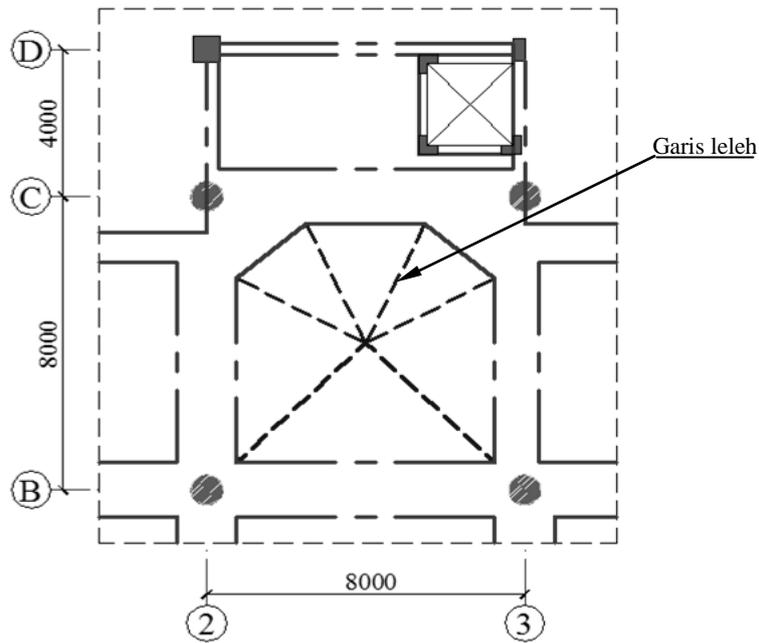
Gambar 6. Estimasi pola garis leleh pada plat

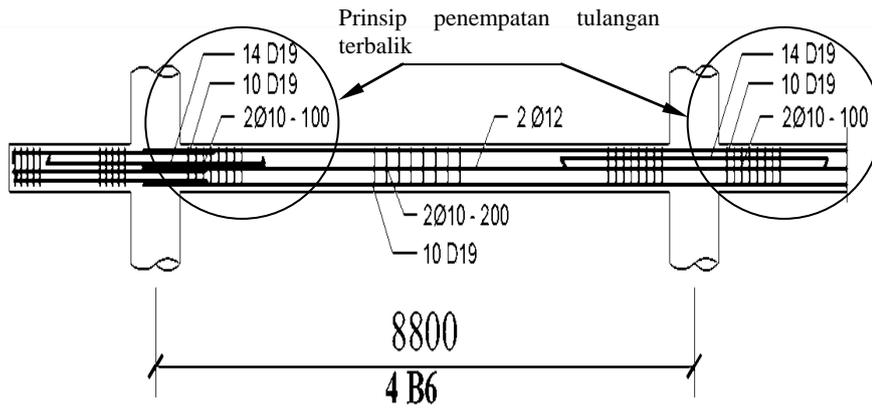
AS B +15.00

Tinjauan pemasangan tulangan balok As-B menunjukkan bahwa pada daerah tumpuan, tulangan paling atas adalah 10D19 dan tulangan pada lapisan bawahnya adalah 14D19 (Gambar 7). Secara mekanika pemasangan tersebut adalah terbalik dimana seharusnya tulangan dengan jumlah tulangan yang paling banyak adalah yang berada pada daerah tarik maksimum, dan apabila lebar penampang tidak mampu menampung jumlah tulangan maka tulangan sisanya dilimpahkan ke lapisan yang kedua. Dengan kondisi pemasangan seperti gambar tersebut maka kapasitas lentur balok dikhawatirkan tidak akan sebesar yang diprediksi dalam desain. Selain itu distribusi momen dari daerah lapangan akan terhambat karena tidak terbentuknya pengalihan momen secara sempurna. Keadaan ini juga dapat memicu terjadinya retak-retak dan lendutan plat di lapangan juga membesar.

Gambar 7. Penulangan balok As-B

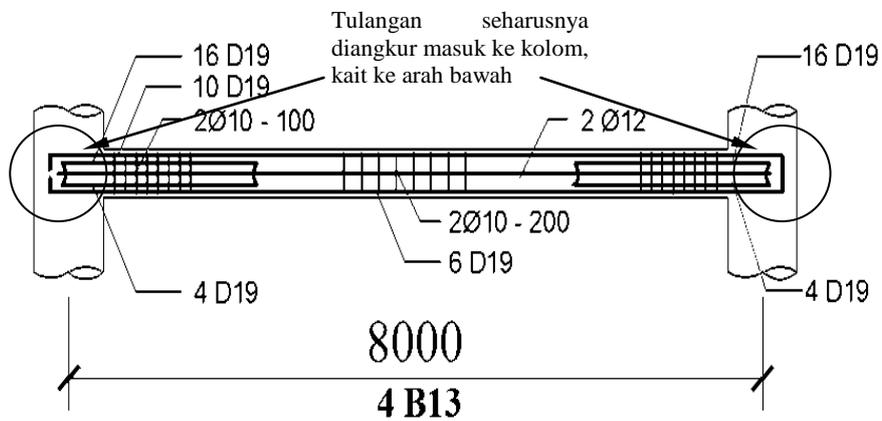
AS C +15.00

Pendetailan tulangan lainnya yang tidak sesuai standar dicontohkan pada balok As-C. Seperti terlihat pada Gambar 8, pada ujung kiri dan kanan tulangan hanya sekedar diletakkan mendatar, dimana pada daerah akhir terutama pada daerah kolom, tulangan seharusnya diangkurkan masuk ke kolom. Pendetailan tulangan lainnya yang tidak sesuai standar diperlihatkan pada balok As-2 dan As-3 (Gambar 9), dimana kasus pemasangan penulangan sama dengan penulangan balok As-B di atas dan kait tulangan yang dipasang terbalik.

Gambar 8. Penulangan balok As-C

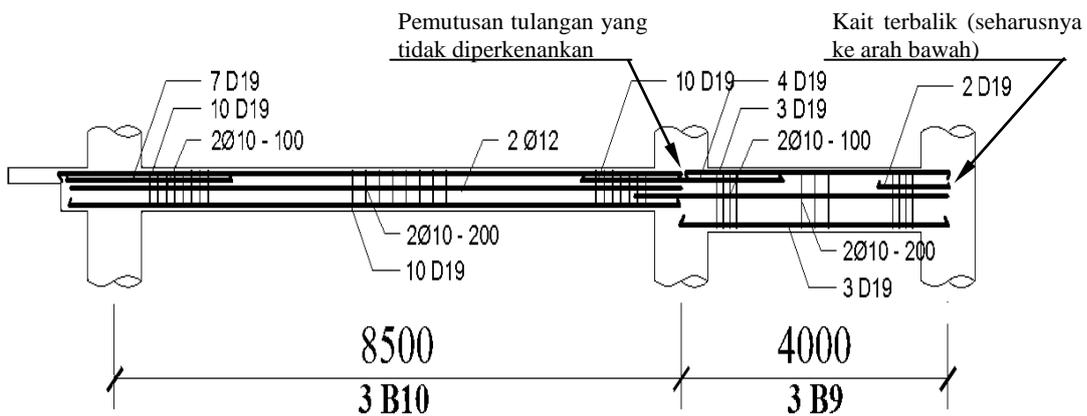
AS 2 & AS 3 +16.50

Gambar 9. Penulangan balok As-2 dan As-3

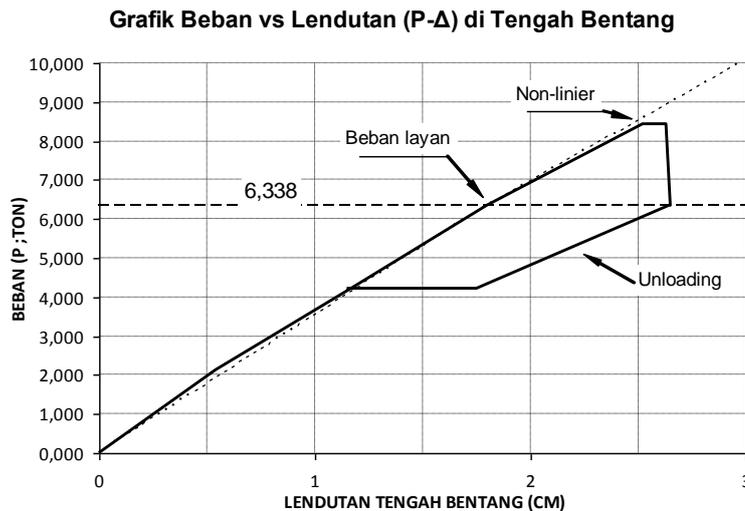
Gambar 12 menunjukkan bahwa hingga beban air mencapai beban ekuivalen sekitar 5-6 ton, dapat dikatakan bahwa perilaku plat masih bersifat linier/proporsional. Pada tahap selanjutnya dalam pengamatan kurva $P-\Delta$ (selama kurang lebih 4 jam pertama), ternyata pada beban ekuivalen sekitar 8,5 ton perilaku kurva $P-\Delta$ mulai menyimpang dari kondisi linier. Perilaku ini mengindikasikan bahwa beton sudah tidak mampu menahan beban dan tulangan telah leleh.

Gambar 12. Kurva Beban-Lendutan plat di tengah bentang

Mengingat sifat lendutan yang inelastik dan struktur yang diuji adalah struktur eksisting, maka penambahan beban air dihentikan dan dalam pengamatan selama sekitar 1 jam ternyata lendutan plat tetap bertambah. Perilaku ini mirip dengan efek *strain hardening* pada sifat baja. Maka tahap selanjutnya adalah pengurangan beban air secara bertahap untuk menghindari keruntuhan plat.

Berdasarkan pengolahan pada kurva $P-\Delta$, dimana ditentukan kondisi batas linier diambil sekitar 30% dari beban maksimum, maka beban hidup yang dapat dipikul oleh plat eksisting adalah 6,338 ton.

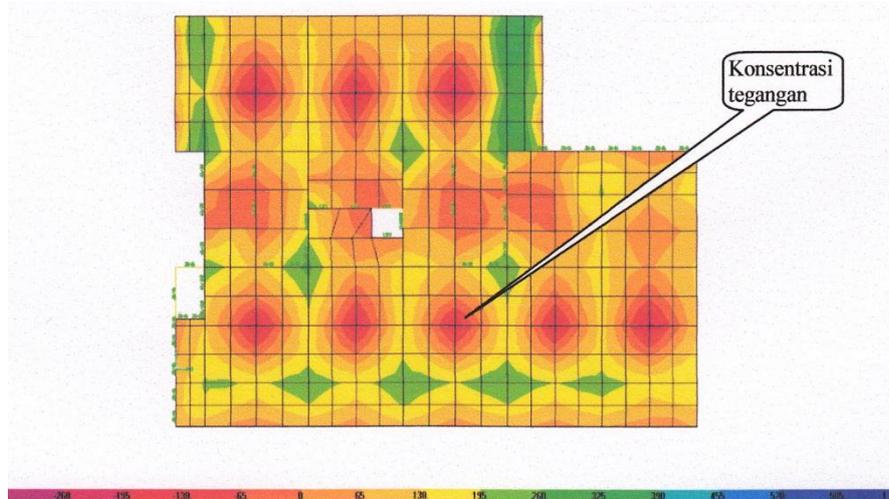
Selain beban layan, juga dilakukan analisa tegangan yang terjadi pada struktur plat. Hasil analisis struktur yang diperlihatkan pada Gambar 13 menunjukkan bahwa terjadi konsentrasi tegangan yang sangat besar di beberapa lokasi plat, yang diperkirakan berada pada daerah yang dilewati garis leleh seperti yang telah dijelaskan pada Gambar 6 di atas. Kondisi tersebut dikhawatirkan dapat memicu deformasi/lendutan plat yang sangat signifikan seperti yang telah diamati di lapangan. Tegangan geser plat yang terjadi memperlihatkan nilai rasio tegangan yang cukup besar (Gambar 14), dimana hal ini salah satunya dapat diakibatkan oleh tebal plat yang relatif tipis ($t=150$ mm) bila dievaluasi terhadap bentang plat dan beban hidup yang dipikul.

Gambar 13. Diagram tegangan lentur plat eksisting

5. Mengingat konsentrasi tegangan yang terjadi di setiap lantai bangunan yang diperkirakan mempunyai pola dan tempat yang sama, maka pada plat lantai lainnya juga agar segera diperkuat (bisa dengan mempertebal plat dan dipasang tulangan tambahan terlebih dahulu sebelum dicor dengan beton dengan mutu minimal K250).
