# ANALISIS KERUSAKAN STRUKTUR BANGUNAN GEDUNG BAPPEDA WONOGIRI

## (The Analysis of Structure Failure at Bappeda Wonogiri Building)

Henry Hartono <sup>1)</sup>

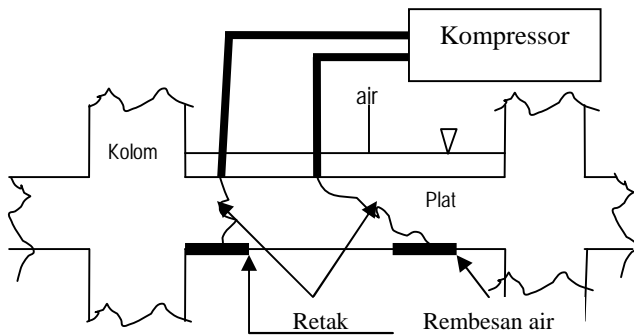
Gambar 3. Pelaksanaan pengujian porositas beton

Dari pelaksanaan penelitian ini diketahui bahwa cairan *epoxy* yang *diinjection* pada 2 (dua) tempat dapat mengisi rongga-rongga udara pada plat beton. Hal ini menunjukkan, bahwa struktur beton pada plat lantai 1 gedung BAPPEDA sebagian mempunyai tingkat porositas yang tinggi.

Porositas pada beton tersebut akibat dari pelaksanaan pembuatan beton yang tahap pematatannya tidak sesuai dengan yang disyaratkan.

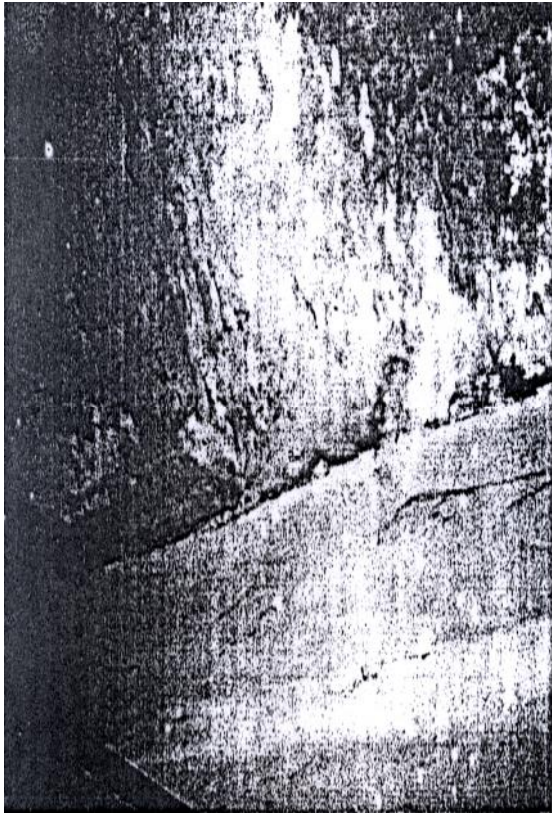
dari luar (Tjokrodimuljo, 1996), seperti yang terjadi di struktur gedung BAPPEDA Wonogiri, yaitu merembesnya air pada plat dan balok lantai 1, serta kolom lantai dasar, seperti dilukiskan pada Gambar 4 dan 5 (terlampir).

Dalam penelitian, bidang atau struktur yang paling besar mengalami rembesan air adalah plat lantai teras. Hal ini dimungkinkan karena lantai teras merupakan bidang terbuka yang sebagian besar tanpa atap. Adapun *finishing* dari lantai teras sebagian dengan keramik (48m<sup>2</sup>), dan sebagian lagi (32 m<sup>2</sup>) dengan plesteran 1 Pc : 3 pasir.

Gambar 4. Rembesan air pada plat lantai

- (a). Untuk rembesan air dengan retak kecil dan sedang perbaikan dilakukan dengan *epoxy injection*.
- (b). Untuk rembesan air dengan waktu rembesan lama dan berulang-ulang yaitu pada kolom, balok dan plat teras depan menggunakan metode perbaikan, dengan gabungan antara *epoxy injection*, *prepacked concrete* dan penambahan tulangan, atau secara sendiri-sendiri bergantung pada tingkat korosi atau kondisi baja tulangan

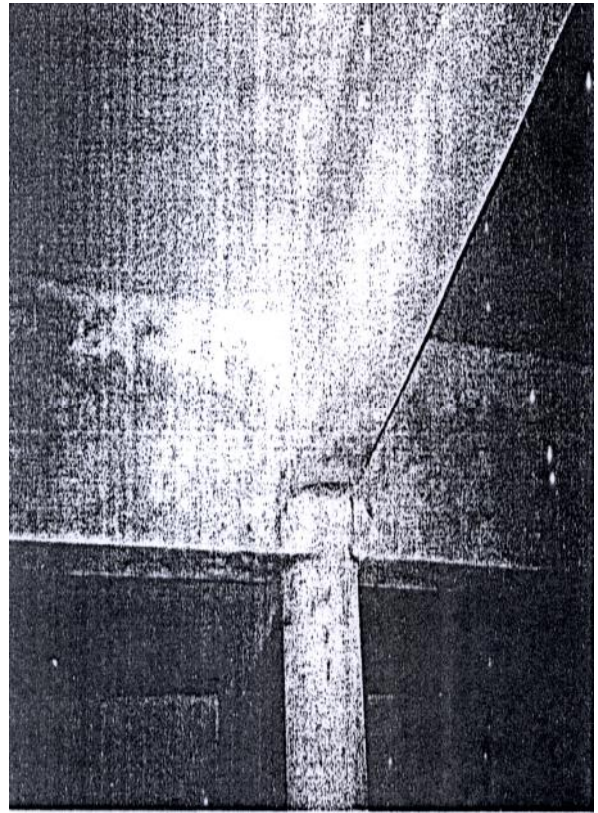
Gambar 5. Rembesan air pada balok lantai
