# ANALISIS KERUSAKAN BANGUNAN TEMPAT TINGGAL AKIBAT BENCANA GEMPABUMI DI KECAMATAN PALU BARAT KOTA PALU TAHUN 2018

Ahdana Sabila Dini; Aditya Saputra

Fakultas Geografi UMS; Surakarta  
ahdanasd19@gmail.com

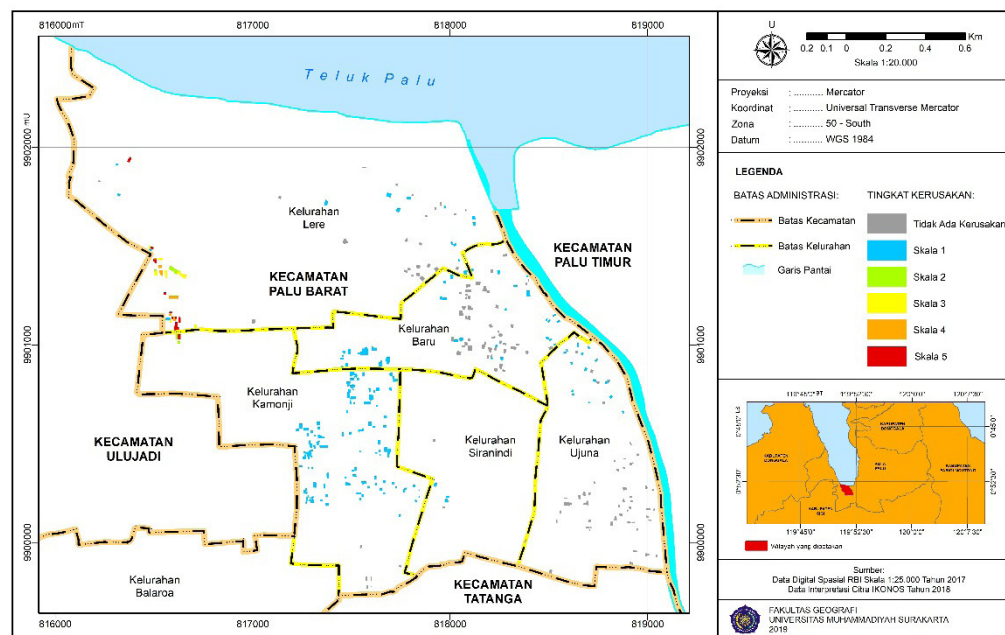
rambut lebih banyak daripada skala 1 bahkan retakan hampir berubah menjadi retakan jenis terbuka namun belum terlihat adanya kerusakan pada bagian struktural tempat tinggal. Skala 3 dicirikan dengan adanya retakan jenis terbuka dan mulai adanya kerusakan pada bagian-bagian struktural bangunan tempat tinggal. Tingkat kerusakan bangunan tempat tinggal skala 4 dicirikan dengan adanya kerusakan struktural hingga pada bagian lantai bangunan tempat tinggal. Tingkat kerusakan bangunan tempat tinggal skala 5 dicirikan dengan kerusakan masif yang dicirikan dengan hancurnya bangunan tempat tinggal. Detail hasil survei lapangan tingkat kerusakan bangunan tempat tinggal di Kecamatan Palu Barat dapat dilihat pada Gambar 1.

Gambar 1. Peta Hasil Validasi Tingkat Kerusakan Bangunan Tempat Tinggal di Kecamatan Palu Barat

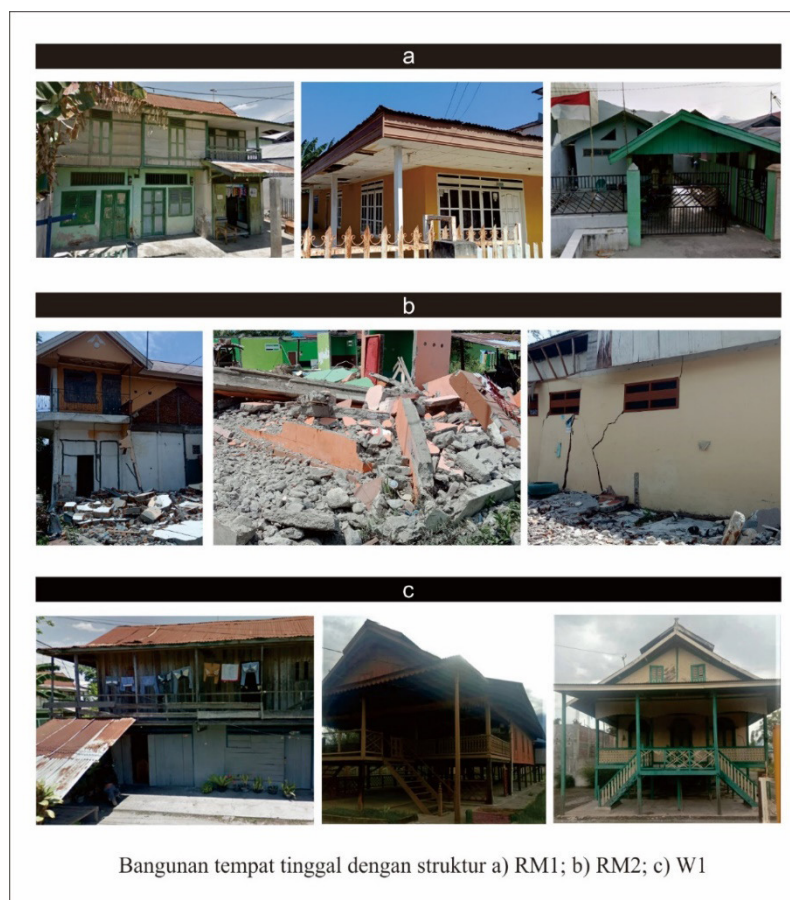
tinggal di Kecamatan Palu Barat 97,54% memiliki struktur bangunan RM2 atau meliputi hampir keseluruhan bangunan tempat tinggal di Kecamatan Palu Barat, sisanya memiliki struktur bangunan W1 dan RM1. Pada saat terjadi gempa bumi kerusakan bangunan tempat tinggal banyak terjadi pada struktur bangunan tempat tinggal RM2, hal ini disebabkan karena struktur tersebut rentan terhadap guncangan sehingga dapat menyebabkan terjadinya rekahan atau retakan yang dapat menyebabkan bangunan mudah runtuh dan hancur, sedangkan bangunan tempat tinggal dengan struktur RM1 dan W1 pada saat terjadinya gempa bumi tidak mengalami kerusakan yang tidak begitu berarti. Perbandingan kerusakan bangunan tempat tinggal berdasarkan struktur bangunan dapat dilihat pada Gambar 2.

Gambar 2. Perbandingan Kerusakan Bangunan Tempat Tinggal berdasarkan Struktur Bangunan  
Sumber: Pengolahan Data Primer, 2019

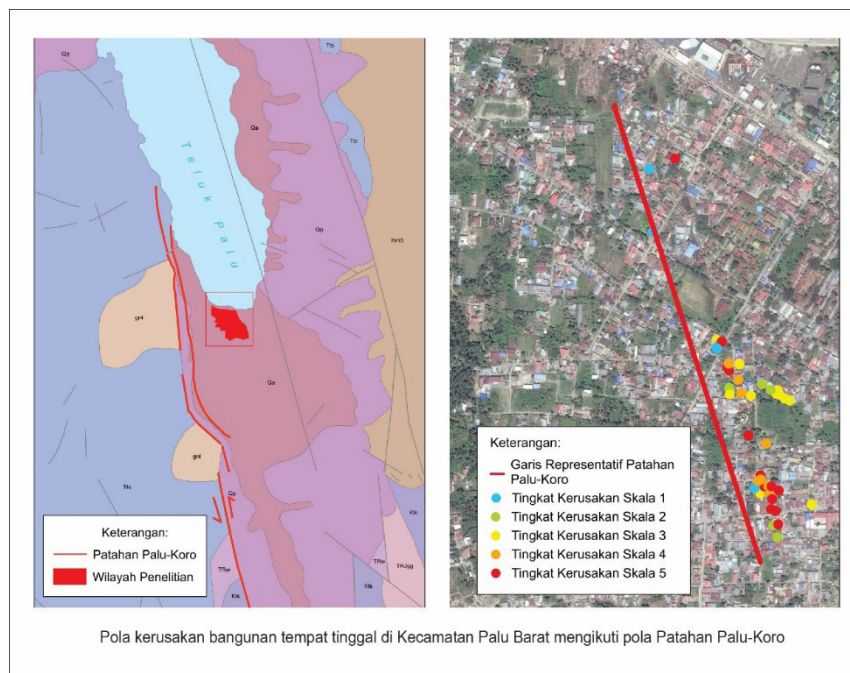
Pola kerusakan bangunan tempat tinggal dengan skala 1 sampai 5 yang terjadi di Kelurahan Lere jika dilihat memiliki pola memanjang dari utara ke selatan mengikuti patahan Palu-Koro yang memanjang dari Teluk Palu menuju selatan atau sejajar dengan Sungai Palu. Hal ini menjelaskan penyebab kerusakan bangunan tempat tinggal banyak ditemui di bagian barat Kelurahan Lere. Detil perbandingan pola kerusakan bangunan tempat tinggal dan patahan Palu-Koro dapat dilihat pada Gambar 3.

Gambar 3. Pola Kerusakan Bangunan Tempat Tinggal di Kecamatan Palu Barat

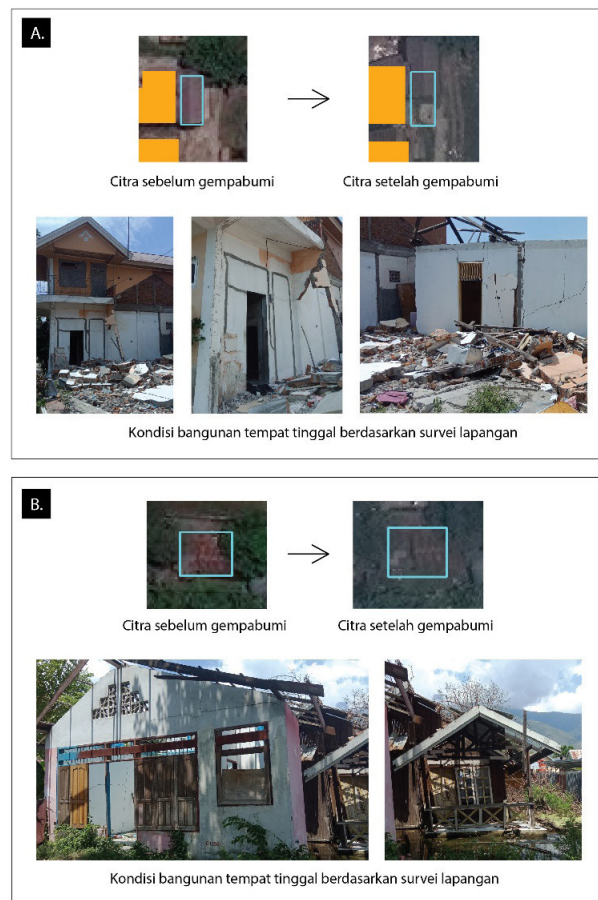
Kesalahan interpretasi bangunan tempat tinggal ke skala yang lebih rendah merupakan kesalahan yang paling banyak terjadi. Sebanyak 138 bangunan tempat tinggal yang diinterpretasi mengalami kerusakan skala 1 pada saat dilapangan tidak mengalami kerusakan atau berada pada skala 0. Kesalahan interpretasi ini disebabkan karena interpretasi kerusakan bangunan tempat tinggal dilakukan secara vertikal melalui atap bangunan dan kerusakan struktural pada bagian bawah atap bangunan tempat tinggal tidak diperhitungkan.

Kesalahan interpretasi bangunan tempat tinggal ke skala yang lebih tinggi dialami pada interpretasi tingkat kerusakan skala 1, 2, dan 3. Kesalahan interpretasi ini selain disebabkan karena interpretasi hanya dilakukan secara vertikal juga diindikasikan karena adanya kesalahan pada saat perekaman objek bangunan. Salah satu contoh kesalahan interpretasi bangunan tempat tinggal ke skala yang lebih tinggi dapat dilihat pada Gambar 4. Gambar 4A menunjukkan bahwa kesalahan interpretasi berdasarkan citra sebelum dan sesudah terjadinya gempa bumi menunjukkan perbedaan yang kurang berarti. Perbedaan objek hanya berupa pergeseran objek, adanya sedikit jejak reruntuhan puing bangunan dan tidak ditemukannya perbedaan pada bagian atap yang dapat dicirikan dengan adanya retakan sehingga bangunan tempat tinggal diklasifikasikan menjadi tingkat kerusakan skala 1, namun berdasarkan hasil survei lapangan bangunan tempat tinggal termasuk dalam klasifikasi tingkat kerusakan kelas 5. Hal ini disebabkan pada saat survei lapangan bangunan tinggal mengalami kerusakan struktural yang dicirikan dengan runtuhnya seluruh bangunan tempat tinggal. Gambar 4B menunjukkan bahwa pada saat interpretasi citra menggunakan perbandingan citra sebelum dan sesudah terjadinya gempa bumi kondisi atap bangunan tempat tinggal tidak mengalami perubahan, namun pada saat survei lapangan kondisi atap ditemukan sudah rusak.

Gambar 4. Contoh Kesalahan Interpretasi Kerusakan Bangunan Tempat Tinggal

Berdasarkan kesalahan yang terjadi pada interpretasi tingkat kerusakan bangunan tempat tinggal maka dalam melakukan penilaian tingkat kerusakan bangunan tempat tinggal tidak dapat hanya menggunakan metode secara eksitu menggunakan citra, namun juga harus dilakukan secara eksitu sehingga kondisi bangunan secara horizontal dapat ikut dipertimbangkan dan kesalahan dalam penilaian tingkat kerusakan bangunan tempat tinggal dapat diminimalisir.
