ANALISIS KERUSAKAN BANGUNAN FASILITAS SOSIAL AKIBAT GEMPABUMI TAHUN 2018 DI KOTA PALU PROVINSI SULAWESI TENGAH

Setty Maryanti, Aditya Saputra

Fakultas Geografi; Surakarta; Surakarta
Maryantisetty04@gmail.com

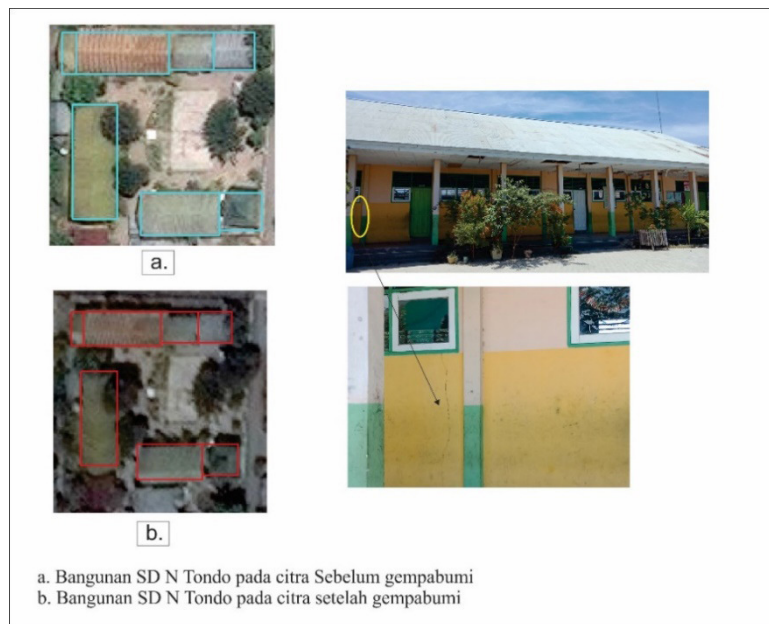
Gambar 5. SD 1 Tondo kerusakan kelas 1

Kerusakan kelas 1 yaitu kerusakan ringan yang dicirikan kerusakan ringan pada elemen non-struktural dan tidak ada kerusakan pada elemen struktural. Elemen non-struktural yang nampak pada citra yaitu atap, atap pada SD 1 Tondo tidak terlihat kerusakan apapun, dan saat validasi ke lapangan nampak dinding retak di sudut-sudut bukaan. Detail kerusakan pada SD 1 Tondo dapat dilihat pada gambar 5. Selain SD 1 Tondo sekolah yang mengalami kerusakan kelas 1 yaitu SD Inpres Tatura 3, Man 2 Palu, dan SMK Muhammadiyah 1 Palu. Kerusakan kelas 2 yaitu kerusakan sedang yang dicirikan dengan kerusakan sedang pada elemen non-struktural dan tidak ada kerusakan pada elemen struktural. Sekolah yang mengalami kerusakan kelas 2 yaitu salah satunya MTS Muhammadiyah Al Haq. Bangunan MTS Muhammadiyah Al Haq mengalami kerusakan pada langit-langit, bagian belakang atap tampak atap roboh sedikit. Detail kerusakan pada MTS Muhammadiyah Al Haq dapat di lihat pada gambar 6. Contoh kerusakan kelas 2 selain MTS Muhammadiyah Al Haq yaitu SMK N 8 Palu, SD Inpres Tatura 2, dan SMP N 5 Palu.

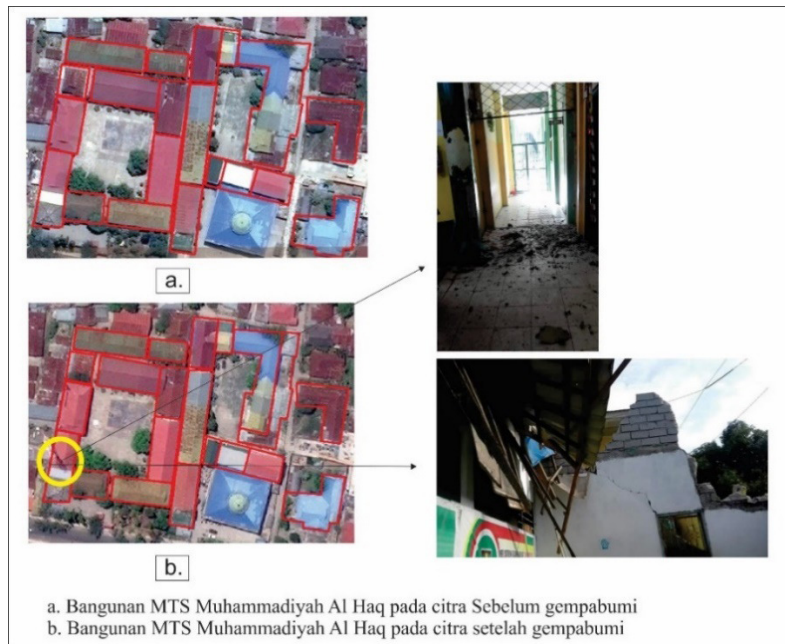
Gambar 6. MTS Muhammadiyah Al Haq kerusakan kelas 2
Sumber: Penulis 2019

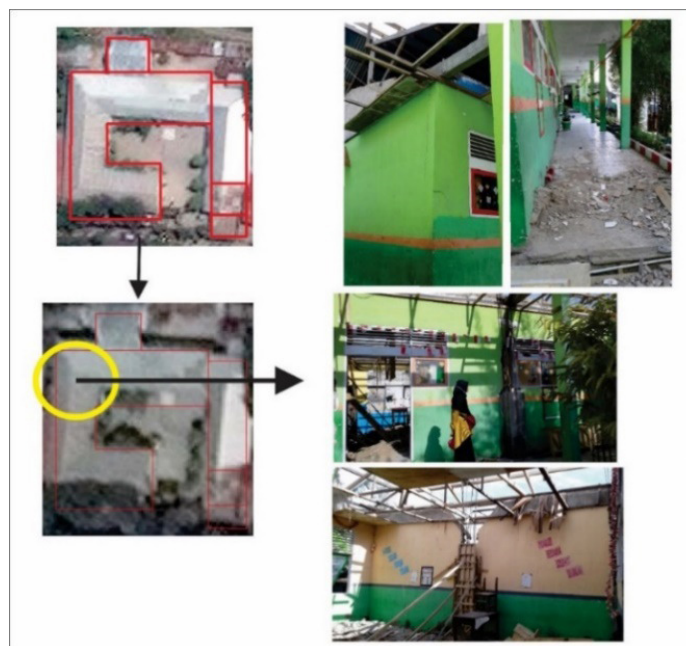
Gambar 7. SD N 1 Tanamodindi
Sumber: Penulis, 2019

Kerusakan bangunan sekolah kelas 3 yaitu merupakan kerusakan berat dengan dicirikan kerusakan berat pada elemen non-struktural, dan sedikit kerusakan pada elemen struktural. Bangunan yang rusak pada kelas 3 ini yaitu SD N 1 Tanamodindi. Kerusakan bangunan pada citra tidak nampak kerusakan apapun, bahkan kunci interpretasi kerusakan kelas 3 dengan adanya bangunan yang dikelilingi puing-puing tidak nampak. Kerusakan ini nampak saat dilakukannya validasi lapangan. SD N 1 Tanamodindi mengalami retak berat, kerusakan pada tulang tembok dan langit-langit atap sekolah. Kerusakan SD N 1 Tanamodindi dapat dilihat pada gambar 7.

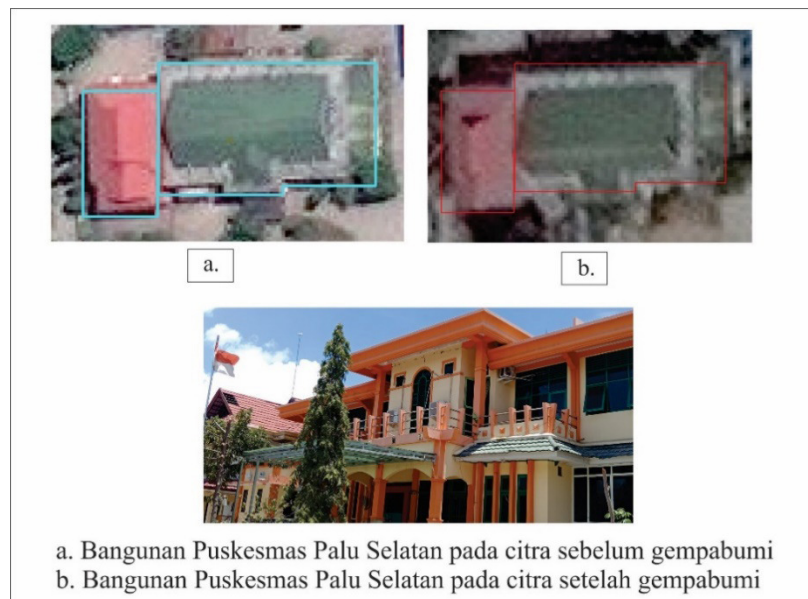
Gambar 8. Puskesmas Kecamatan Palu Selatan

Kerusakan kelas 1 yaitu kerusakan ringan yang dicirikan dengan kerusakan ringan pada elemen non-struktural dan tidak ada kerusakan pada elemen struktural. Puskesmas Kecamatan Palu Selatan mengalami kerusakan pada dinding atas, tidak ada kerusakan pada elemen non-struktural lainnya dan tidak ditemukan kerusakan pada elemen struktural bangunan puskesmas. Detail kerusakan dapat dilihat pada gambar 8.

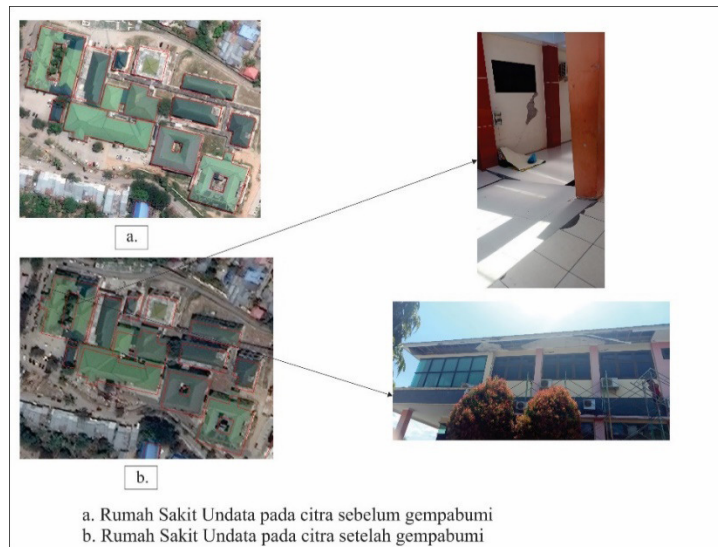
Kerusakan kelas 2 yaitu kerusakan sedang yang dicirikan dengan kerusakan sedang pada elemen non-struktural dan tidak ada kerusakan pada elemen struktural. Kerusakan kelas 2 pada Rumah Sakit Undata Palu. Kerusakan pada bangunan ruang inap pasien. Kerusakan pada elemen non-struktural seperti atap dan dinding mengalami kerusakan sedang yang ditandai dengan segmen dinding yang tidak beraturan atau blok dinding yang pecah dan komponen atap ada yang hilang. Kerusakan Rumah Sakit Undata dapat dilihat pada gambar 9.

Gambar 9. Rumah Sakit Undata Kerusakan Kelas 2

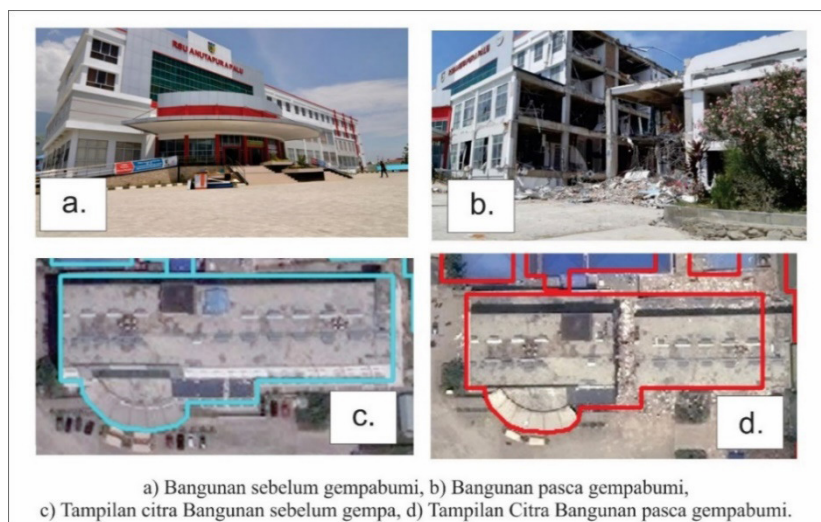
Gambar 10. Bangunan Rumah Sakit Anutapura

Rumah Sakit yang terdampak sangat parah yaitu Rumah Sakit Anutapura, Rumah sakit yang baru beroperasi selama 5 tahun sebagian bangunan runtuh akibat gempa bumi.

Tampilan Kerusakan Anutapura dapat teridentifikasi sangat jelas pada citra. Tampak gedung besar tersebut terbelah menjadi dua dan amblas. Terbelahnya dan amblas sehingga rumah sakit ini tergolong dalam kerusakan kelas 4. Kerusakan kelas 4 dikategorikan kedalam kerusakan sangat berat dengan dicirikan kerusakannya kerusakan sangat berat dalam elemen non-struktural dan kerusakan berat pada elemen struktur.

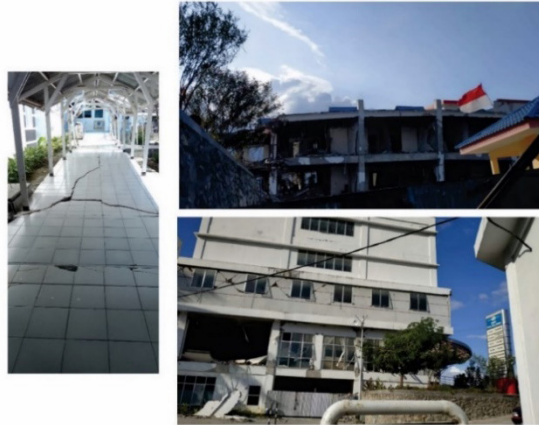
Gambar 11. Kerusakan Rumah Sakit Anutapura

Gambar diatas di ambil pada bulan Desember tahun 2018. Bangunan ini telah menjadi bangunan yang tidak diperbolehkan untuk didekati karena takut terjadi runtuh kembali. Validasi yang dilakukan pada bulan Maret 2019 bangunan RS Anutapura dengan lantai 4 ini telah di robohkan karena guna akan dibangun kembali sesuai dengan bangunan tahan gempa.

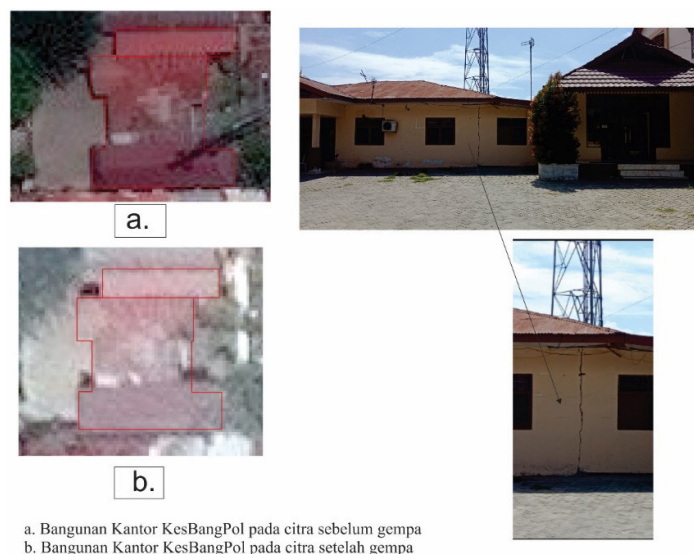
Gambar 12. Kantor KesBangPol Kota Palu

Kelas 1 atau kerusakan ringan dicirikan dengan kerusakan ringan pada elemen non-struktural dan tidak ada kerusakan pada elemen struktural. Kantor KesBangPol Kota Palu di temukan retakan pada tembok bangunan. Retakan pada tembok bangunan cukup panjang dan sangat terlihat. Kerusakan pada tembok bangunan KesBangPol dapat dilihat pada gambar 12.

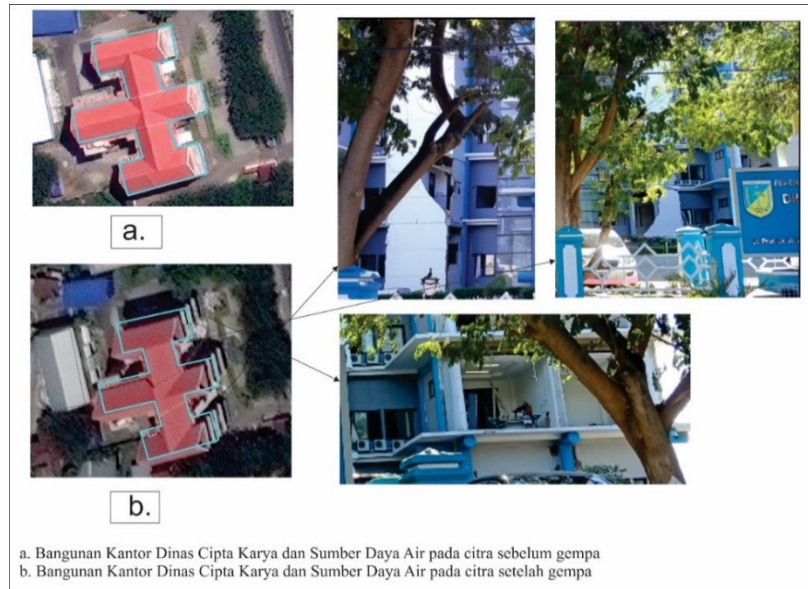
Gambar 13. Kantor Cipta Karya dan Sumber Daya Air
Sumber: Penulis, 2019

Kerusakan bangunan kelas 2 atau kerusakan sedang yang dicirikan dengan kerusakan sedang pada elemen non-struktural, dan sedikit kerusakan pada elemen struktural. Kerusakan bangunan kelas 2 salah satunya pada Kantor Cipta Karya dan Sumber Daya Air dimana tampak ruang kantor lantai 2 dan lantai 3 pada dinding gedung kantor tersebut runtuh sehingga ruang kantor dapat terlihat. Dinding – dinding bangunan retak dan pecah tak beraturan yang lain juga terlihat retak-retak. Detail kerusakan dapat dilihat pada gambar 13.

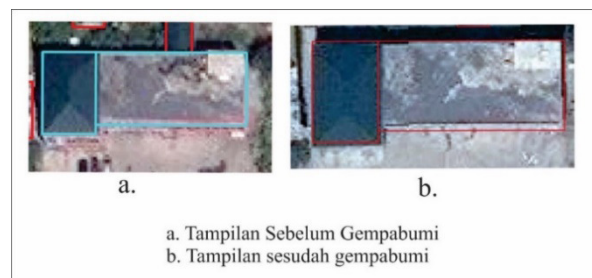
Gambar 14. Tampilan Bangunan Kantor Pemadam Kebakaran pada Citra
Sumber: Penulis, 2019

Kerusakan Kantor Pemadam Kebakaran Kecamatan Palu Barat tampak pada citra kerusakan kelas 1, namun saat dilakukan survei lapangan ternyata Kantor Pemadam Kebakaran mengalami kerusakan kelas 3. Tampilan pada citra sebelum dan sesudah tidak ada perbedaan yang mencolok oleh karena itu kelas kerusakan bangunan kelas 1. Namun, karena setelah dilakukan survei lapangan maka tampaklah kerusakan-kerusakan pada struktur non elemen pada bangunan ini. Detail kerusakan dapat dilihat pada gambar 15.

Seringkali citra sebelum gempabumi dan sesudah gempabumi tidak ada perbedaan itu yang sangat menyulitkan bagi interpretasi sehingga perlu menggunakan bantuan unsur interpretasi dan kunci interpretasi citra. Tetapi jika di lihat lebih teliti lagi terdapat sebagian bangunan seperti putus dan bangunan miring. Tampak kerusakan bangunan kantor pemadam kebakaran pada gambar 14.

Bangunan pada citra tak terlihat sekali perbedaan-perbedaan yang menunjukkan bahwa Kantor Pemadam Kebakaran mengalami kerusakan kelas 3 (kerusakan berat).

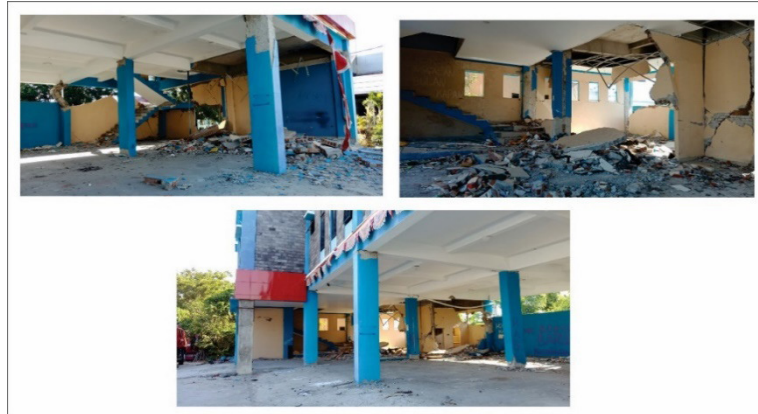
Gambar 15. Gambar Kantor Pemadam Kebakaran hasil survei lapangan
 Sumber: Penulis, 2019

Bangunan Kantor Pemadam Kebakaran saat di lakukan survei bangunan sebaiaian lantai 2 yang runtuh, tembok pemisah ruang runtuh, dan salah satu penyangga bangunan rusak sehingga bangunan tampak miring kebelakang. Bangunan ini paska terjadi gempabumi telah tidak digunakan untuk bekerja. Bangunan kantor yang masuk rusak kelas 2 hingga 3 yaitu Kantor Kelurahan Baru, Kantor Cipta Karya dan Sumber Daya Air, Kantor Dinas Pemuda dan Olahraga, dan Kantor Senat Universitas Tadulako.

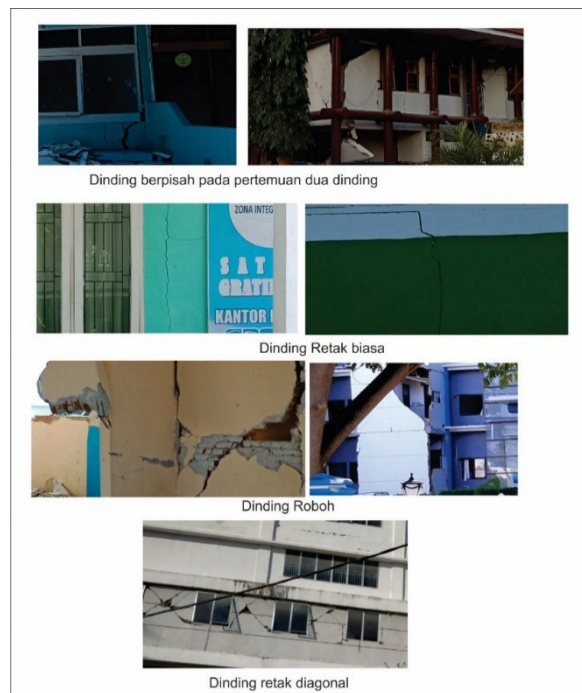
Gambar 17. Pola retak dinding pada bangunan
Sumber: Penulis, 2019

Kerusakan bangunan pada elemen dinding dapat dilihat pada gambar 17. Pola – pola kerusakan pada dinding bangunan akibat gempa bumi tersebut mengacu pada Boen (2015) yang telah melakukan pengamatan terhadap kerusakan bangunan akibat gempa bumi yang melanda di berbagai daerah di Indonesia selama 50 tahun. Pola kerusakan dinding bangunan fasilitas sosial di Kota Palu akibat gempa bumi terdapat kesesuaian pola kerusakan dinding di Yogyakarta dan Padang yang dipublikasikan oleh Boen (2015).
