EVALUASI KINERJA BENDUNG KAMIJORO UNTUK DAERAH IRIGASI KAMIJORO KABUPATEN BANTUL, PROVINSI DAERAH ISTIMEWA YOGYAKARTA

Fitria Afriani Maulida^{1*}, Fatchan Nurrochmad², Endita Prima Ari Pratiwi²

^{1,2}Program Studi Magister Teknik Sipil, Fakultas Teknik, Universitas Gadjah Mada

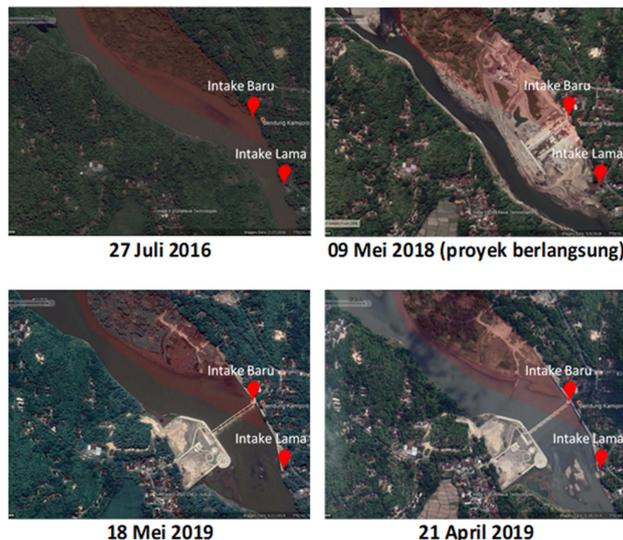
Gambar 4. Citra Satelit Bendung Kamijoro

Dari pengamatan langsung kondisi saluran irigasi terdapat banyak sedimen di depan pintu pengambilan. Jika dianalisis dari pengamatan citra satelit sesudah dan beberapa tahun sebelum dibangun Bendung Kamijoro seperti disajikan pada Gambar 4, hal tersebut kemungkinan terjadi

akibat kurang tepatnya pemilihan lokasi bendung yang tidak memperhatikan kondisi hidraulik sungai. Posisi pintu pengambilan baru tidak terletak pada tikungan luar sungai, sehingga gerusan tebing kanan akan selalu memenuhi area hulu pintu pengambilan yang akan menghambat pengambilan air irigasi.

Karena masalah sedimentasi di hulu pintu pengambilan, sumber irigasi utama tetap mengambil dari Bendung Pijenan.

Dari penelitian yang telah dilakukan diketahui terdapat tiga pokok permasalahan yang menyebabkan penurunan efisiensi saluran irigasi DI Pijenan yaitu sedimentasi di hulu pintu pengambilan dan sepanjang saluran irigasi, kerusakan saluran irigasi, serta pengambilan liar air irigasi oleh petani. Maka solusi yang dapat dilakukan untuk menangani permasalahan tersebut yaitu perbaikan sungai pada hulu pintu pengambilan untuk menanggulangi terjadinya gerusan pada tebing sungai kanan yang menyebabkan sedimentasi, rehabilitasi dan pembersihan saluran irigasi, serta penertiban pengambilan liar air irigasi dengan melakukan sosialisasi dan edukasi pada Perkumpulan Petani Pemakai Air (P3A).
