ANALISIS BANGUNAN PASAR Ir. SOEKARNO SUKOHARJO PENEKANAN PADA ASPEK FASILITAS, SIRKULASI DAN TATA RUANG

HASIL DAN PEMBAHASAN

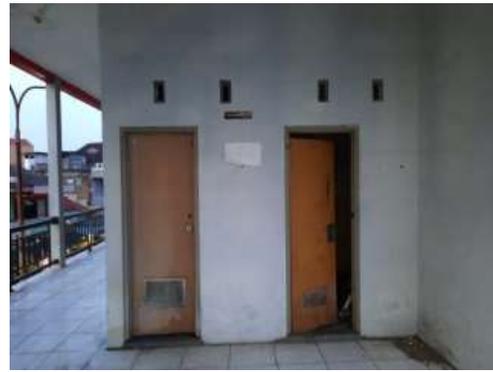
Dilihat dari Tabel 3 dapat disimpulkan bahwa fasilitas fisik yang tersedia pada pasar tradisional Ir. Soekarno sudah memenuhi SNI pasar rakyat yang ditetapkan pada peraturan Standardisasi Nasional nomor 7 tahun 2015 tentang Standar Pasar Rakyat. Tetapi masih ada beberapa fasilitas yang belum tersedia dan beberapa kondisi fasilitas mengalami kerusakan namun tidak ada tindakan perbaikan.

Gambar 2. Kondisi Toilet Pasar Ir. Soekarno

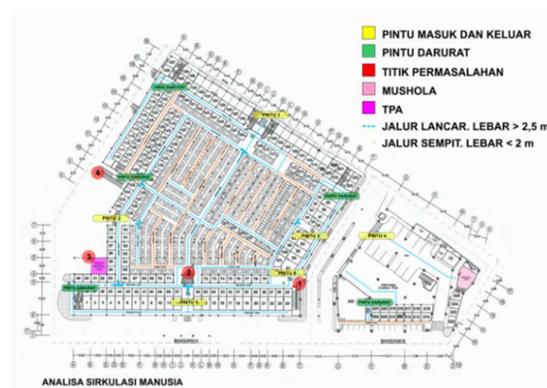
Gambar 3. Analisa Sirkulasi Manusia Lantai Satu

Pintu darurat terletak dibeberapa sisi bangunan yaitu di sebelah selatan dan utara. Pintu ini tanpa penutup dan mempunyai lebar 2,5 meter. Letak permasalahan ditandai dengan lingkaran merah, setelah dilakukannya observasi dengan pengamatan langsung kelokasi penelitian
Warna Magenta	Tempat Pembuangan Sampah

Jalur lancar ini dijelaskan pada gambar dengan garis putus warna biru, lebar jalur ini > 2,5 meter, sehingga memudahkan untuk dilalui dan tidak membatasi pergerakan pengunjung.

Kebalikan dari jalur lancar, jalur sempit ini mempunyai lebar < 2 meter, sehingga sulit dilalui jika terjadi simpangan dengan pengunjung lain. Dengan lebar tersebut gerak pengguna juga terbatas.

Titik Masalah	Analisa Masalah	Faktor Penyebab
1.	Permasalahan terjadi pada akses menuju lantai 2.	Pada titik nomor 1, letak permasalahan terdapat pada ramp yang menjadi akses menuju lantai dua, hal tersebut didasari karena ramp yang ada pada titik 1 tersebut tidak sesuai dengan standar, tinggi ramp 180 cm, lebar 1 meter dengan kemiringan 8 derajat. Selain itu jarak antara ramp dengan lantai dua terlalu rendah yaitu 180 cm, sehingga menimbulkan kekhawatiran terbentur.

2. Permasalahan terjadi pada tangga menuju lantai dua.

Pada titik nomor 2 ini terdapat masalah pada tangga sebagai akses utama menuju lantai dua bangunan, tangga yang terdiri dari 25 anak tangga dengan ukuran tinggi 20 cm dan lebar 30 cm, hal menjadi salah satu faktor pengunjung enggan untuk naik ke lantai 2 dengan keluhan terlalu tinggi sehingga menyebabkan kelelahan, terutama pengunjung dengan rentan usia 30 keatas.

3. Permasalahan terjadi di akses pembuangan sampah.

Pada titik permasalahan nomor 3 terdapat masalah terhadap akses menuju tempat pembuangan sampah, hal ini dirasakan penggunaan terutama pedagang yang berada di tengah atau di pinggir sebelah utara yang jaraknya cukup jauh dengan tempat pembuangan sampah.

4. Permasalahan terjadi pada akses menuju lantai 2.

Pada titik nomor 4 ramp menjadi faktor adanya permasalahan, tingkat kemiringan yang terlalu curam membahayakan bagi pengguna khususnya pengguna dengan kursi roda.

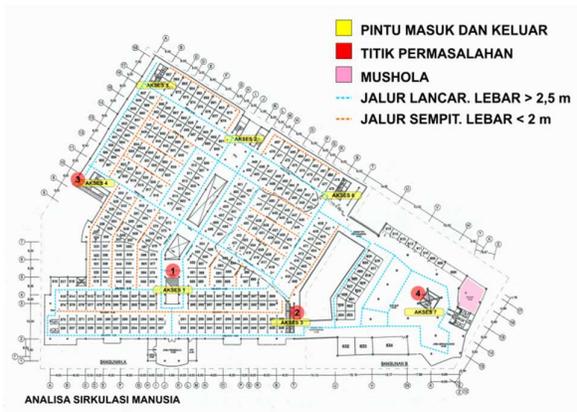
Gambar 4. Analisa Sirkulasi Manusia Lantai Dua
(Sumber: Dokumen penulis, 2021)

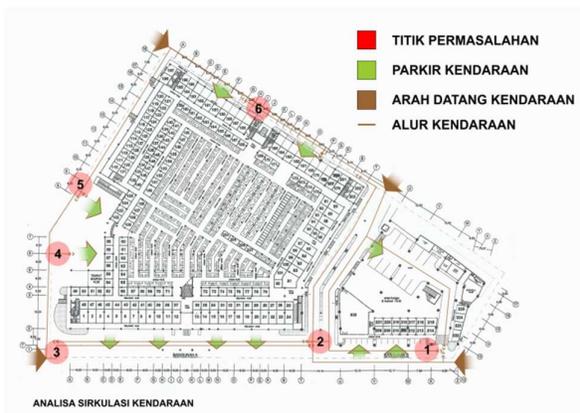
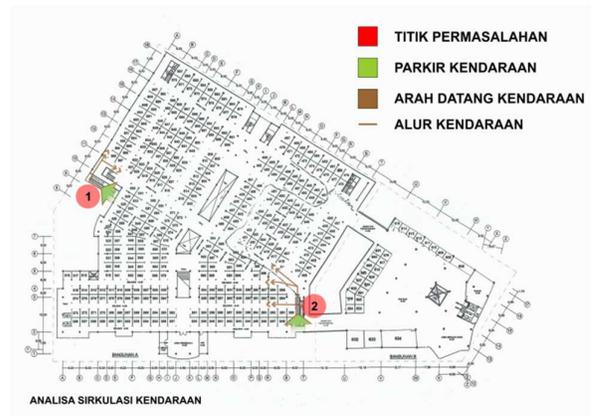
Gambar 5. Analisa Kendaraan Lantai Satu

Gambar 6. Analisa Kendaraan Lantai Dua

Analisa masalah	Faktor penyebab
Permasalahan pada titik nomor 1, 2, 3, 5 dan 6 yaitu terletak pada arah sirkulasi kendaraan.	Penyebab permasalahan dipengaruhi oleh penataan sirkulasi bangunan, seharusnya pintu masuk dan keluar dijadikan satu arah saja sehingga tidak terjadi pertemuan antara pengguna masuk dan keluar.

<p>Permasalahan pada titik nomor 4 yaitu akses jalan yang sempit.</p>

Permasalahan pada titik ini disebabkan lebar jalan yang sempit yaitu 4 meter, sedangkan banyak pedagang yang menggelar lapak di lokasi tersebut, selain itu pada titik ini menjadi tempat untuk bongkar muatan.

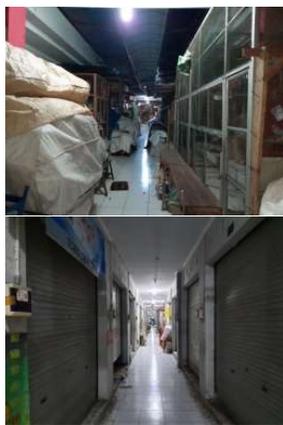
Gambar 7. Permasalahan Sirkulasi Barang
(Sumber: Dokumen Penulis, 2021)

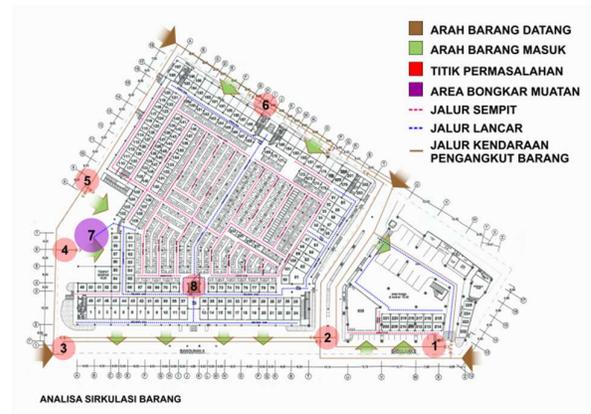
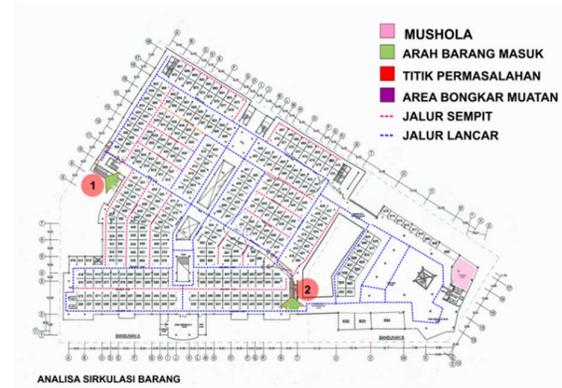
Gambar 8. Analisa Sirkulasi Barang Lantai Satu
(Sumber: Dokumen Penulis, 2021)

Pada bangunan pasar tradisional ini belum adanya jalur sirkulasi barang yang khusus digunakan untuk mengangkut barang baik dari kendaraan ke lantai satu atau dari lantai satu untuk ditujukan dilantai dua. Masalah yang sering terjadi mencakup soal barang pada bangunan pasar disebabkan oleh akses jalan yang sempit sehingga barang susah untuk dibawa atau dipindahkan.

Gambar 9. Analisa Sirkulasi Barang Lantai Dua (Sumber: Dokumen Penulis, 2021)

Dari analisis yang sudah dibuat terdapat permasalahan di beberapa titik, permasalahan tersebut disebabkan oleh akses jalan yang sempit, sedangkan dilokasi tersebut terdapat area untuk bongkar muatan, sehingga kendaraan besar seperti mobil susah untuk menjangkau ke bagian tersebut, hal ini menyebabkan beberapa pedagang melakukan bongkar muatan di pinggir – pinggir jalan umum sehingga mengganggu kenyamanan pengguna jalan lainnya.

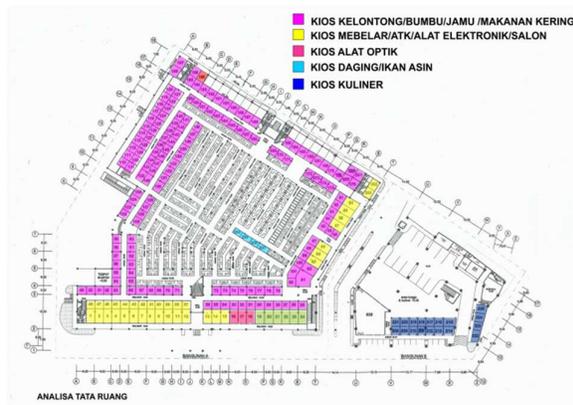
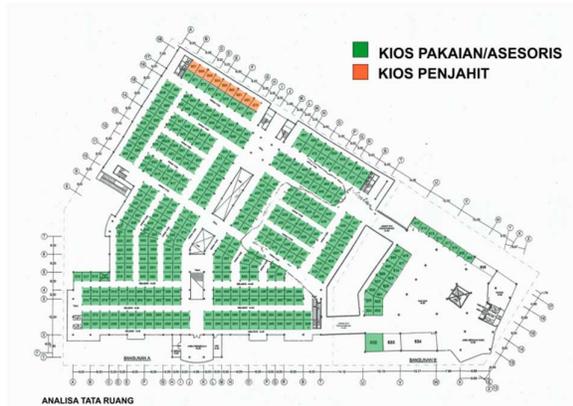
Gambar 10. Analisa Tata Ruang Kios Lantai Satu
(Sumber: Dokumen Penulis, 2021)

Gambar 11. Analisa Tata Ruang Kios Lantai Dua (Sumber: Dokumen Penulis, 2021)

Permasalahan yang timbul pada konsep tata ruang kios pada bangunan pasar ini yaitu tidak meratanya pengunjung ketika datang ke pasar, sehingga pengunjung hanya fokus menuju kios yang menjual barang keperluannya, hal ini menyebabkan adanya kios – kios yang tidak dilewati atau di jamah oleh pengunjung, sehingga pedagang terancam sepi pembeli. Jumlah kios pada bangunan pasar tradisional Ir. Soekarno Sukoharjo ini berjumlah 595 kios dengan rata – rata lebar per kios yaitu 3 x 3,5 meter. Konsep tata ruang yang digunakan yaitu pembagian zonasi menurut jenis barang yang di perjualkan.

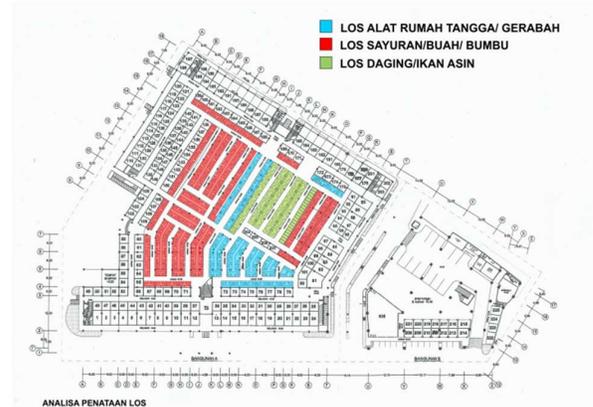
Gambar 12. Analisa Penataan Los
(Sumber: Dokumen Penulis, 2021)

Adapun permasalahan yang timbul dari penataan los ini yaitu tidak meratanya penempatan letak los yang ada di pasar, sehingga berpengaruh pada penyebaran pengunjung yang tidak merata, salah satu contohnya kios dilantai dua bangunan, hanya terdapat kios saja tidak ada penempatan los dilantai dua hal ini salah satu penyebab pengunjung enggan naik ke lantai dua dan mengakibatkan pedangan yang berada dilantai dua bangunan mengalami sepi pengunjung.

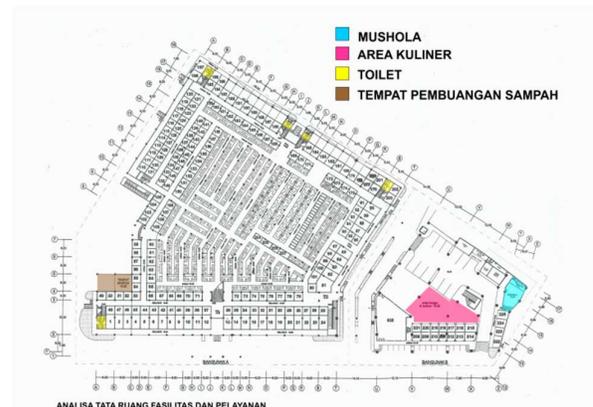
Gambar 13. Analisa Tata Ruang Pelayanan Dan Fasilitas Lantai Satu
(Sumber: Dokumen Penulis, 2021)

Dalam tata ruang ini terdapat beberapa kesalahan dalam tata letaknya yaitu letak toilet kurang tepat yaitu tidak adanya toilet di sebelah utara dan tengah bangunan menyebabkan pengguna harus menempuh waktu lebih lama untuk mengaksesnya dan Tempat pembuangan sampah yang mepet degan pusat perdagangan sering mengganggu kenyamanan dalam

beraktivitas karena bau yang di hasilkan dari tempat sampah tersebut.

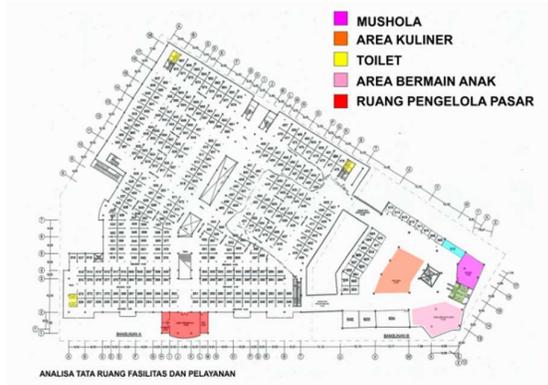
Gambar 14. Analisa Tata Ruang Pelayanan Dan Fasilitas Lantai Dua

Analisa tata ruang lantai dua dilihat dari hasil analisis pada gambar 14 tidak banyak terjadi kesalahan dalam tata letaknya , hanya pada tata letak toilet yang kurang merata, permasalahan ini juga terjadi pada lantai satu.
