ANALISA KERUSAKAN PADA *ROTATING ELEMENT* POMPA INJEKSI AIR DAVID BROWN DB34-D DI PT CPI MINAS

Abstrak

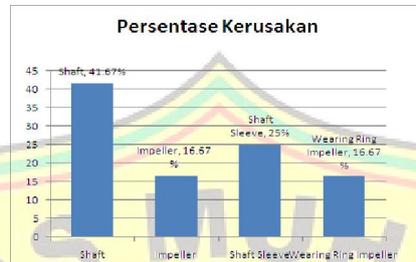
Gambar 3 Persentase Kerusakan Berdasarkan Data DIFA

Berdasarkan data *DIFA* yang diperoleh dari data histori pembongkaran pada pompa injeksi air *David Brown DB34-D* dari Januari 2011 hingga Juli 2013, dari ke 5 data tersebut pada bagian *rotating element*, ditemukan kerusakan yang hampir selalu terjadi ketika dilakukan pembongkaran dan perawatan terhadap pompa tersebut yaitu terjadinya korosi erosi pada daerah yang sama di bagian poros atau *shaft* antara *throttle bushing* dan *mechanical seal*.

Korosi erosi yang fatal terjadi pada data *DIFA 2*, yaitu pompa injeksi air *David Brown DB34-D unit 1.5* yang dioperasikan di *Gathering Station 1*. Dimana pada *unit 1.5* tersebut terjadi korosi erosi yang mengakibatkan berkurangnya diameter pada material poros atau *shaft* pompa sebesar 29 mm.

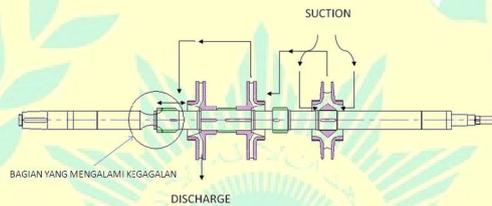
Gambar 8 Bagian yang Mengalami Kerusakan

Pola aliran seperti gambar 7, berpotensi mengakibatkan kerusakan pada daerah seperti pada gambar 8.

Tekanan air pada bagian yang mengalami kerusakan atau korosi erosi sama dengan tekanan air yang berasal dari putaran *impeller no. 2*. Besarnya tekanan pada daerah yang mengalami korosi erosi dapat dihitung menggunakan rumus sebagai berikut :

- Mendesain dan merancang ulang *throttle bushing* dengan cara memperbanyak *balance hole* yang ada pada *throttle bushing*.
- Melakukan perancangan ulang pada *shaft sleeve* yang menghubungkan antara *shaft* atau poros dengan *throttle bushing*.
- Pelapisan (*coating*) pada bagian poros pompa yang mengalami korosi erosi.
- Mengkaji dan menganalisa ulang material yang akan digunakan untuk pembuatan poros atau *shaft* pompa.
- Mengganti pompa yang digunakan dari pompa injeksi air yang menggunakan 3 buah *impeller* menjadi pompa injeksi air menggunakan 4 buah *impeller* atau lebih.

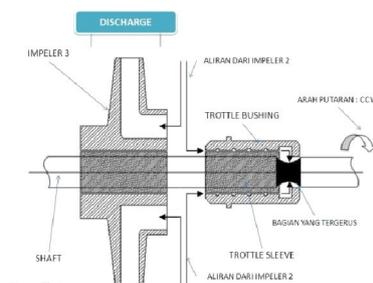
Gambar 9 Bagian mengalami korosi erosi akibat gerusan air

Proses korosi erosi juga dapat terjadi apa bila terjadi perubahan dimensi pada area yang dilaluinya yang dapat membuat laju aliran pada area atau daerah yang dilalui fluida juga ikut berubah.

Ketika dilakukan perhitungan pada besaran *clearance* antara *throttle bushing* dengan *throttle sleeve*, diperoleh hasil pengukuran sebesar 0,008 *inch*. Jauh berada diluar batas *clearance* yang diizinkan yaitu sebesar 0,016 – 0,019 *inch*. Hal ini tentu saja berpengaruh terhadap nilai laju aliran fluida pada daerah tersebut.

Hasil pengukuran laju aliran fluida didapat hasil bahwa semakin kecil *clearance* antara *throttle bushing* dengan *throttle sleeve* maka akan semakin besar laju aliran fluida pada daerah tersebut. Hal ini sesuai dengan salah satu penyebab terjadinya korosi erosi yaitu meningkatnya kecepatan aliran fluida.
