**ANALISIS TINGKAT RESIKO KEGAGALAN PROSES PRODUKSI
PASTED BAG KEMASAN SEMEN DENGAN METODE FMEA
(Studi Kasus: Pabrik Kantong PT. Semen Padang)**

Rizki Alfi, M. Harif

Sistem Produksi Industri, Akademi Teknologi Industri Padang

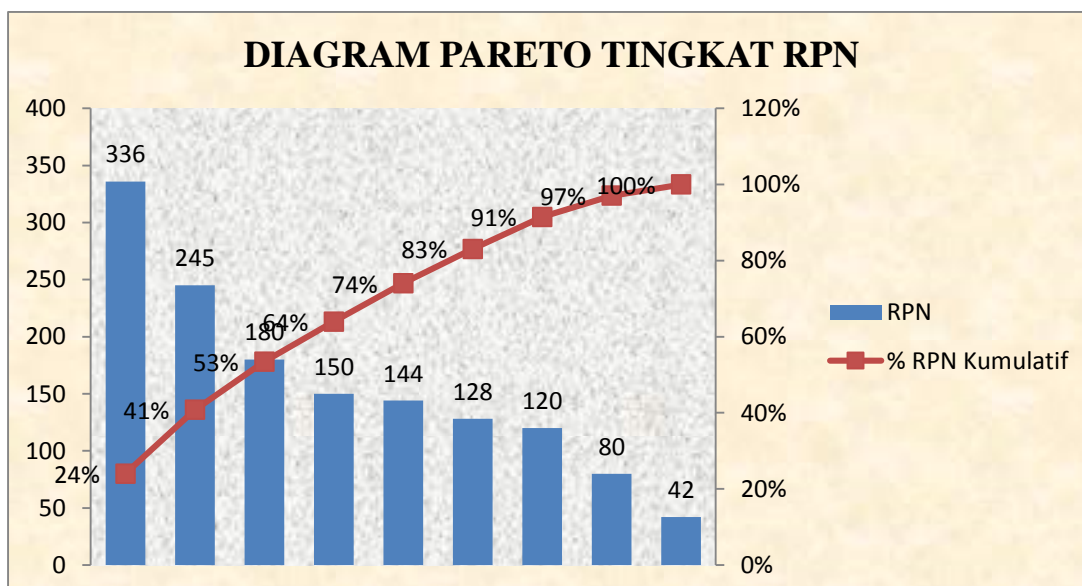
**Gambar 1. Diagram Pareto Berdasarkan RPN Tertinggi**

Dari pengurutan nilai RPN tertinggi dengan menggunakan diagram pareto di atas serta dengan pertimbangan bahwa, kegagalan; lipatan *tube* yang membalik, tidak terpasangnya *valve* pada *tube*, logo gambar, tulisan hilang dan terputus, tidak terputusnya *tube* menjadi lembaran kantong setengah jadi serta posisi gambar tidak sesuai dengan spesifikasi, merupakan kegagalan mayor yang diasumsikan sampai pada 89% RPN kumulatif, patut mendapatkan perhatian dahulu untuk perbaikan.
