KUALITAS SITU DI KABUPATEN BOGOR BERDASAR INTERPRETASI DATA SATELIT PENGINDERAAN JAUH SERTA PENGARUHNYA DALAM PENGENDALIAN BANJIR SUNGAI CILIWUNG

Jaka Suryanta

Peneliti di Badan Informasi Geospasial

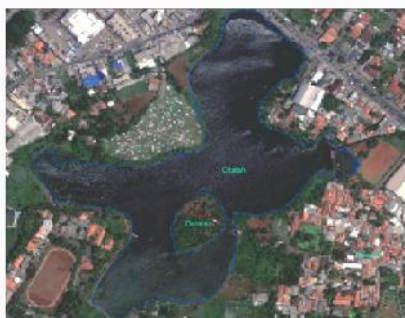
Situ Citata Cibinong (citraquickbird 2012)

Gambar 1.3. Contoh situ dengan kondisi baik

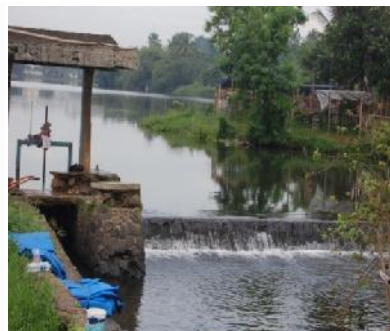
Outlet situ Citata (pengamatan lapangan april 2013)

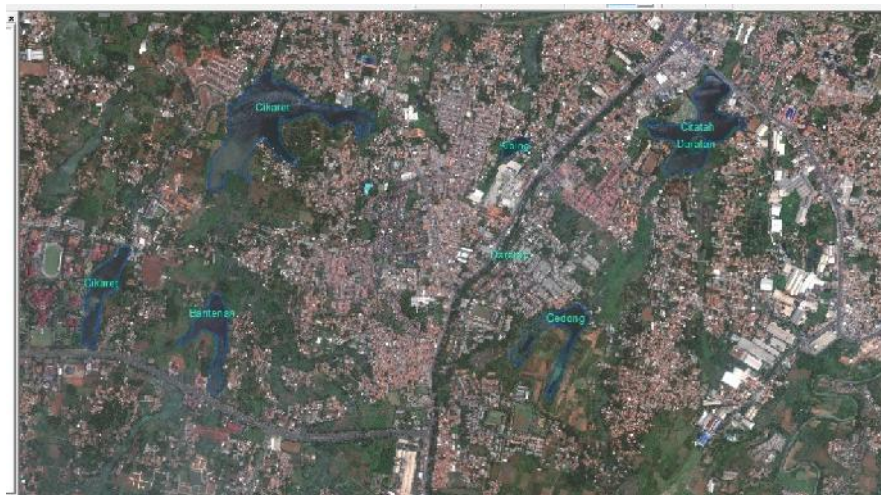
Gambar 1.4. contoh beberapa situ kategori baik di sekitar wilayah kantor Pemda Bogor Cibinong

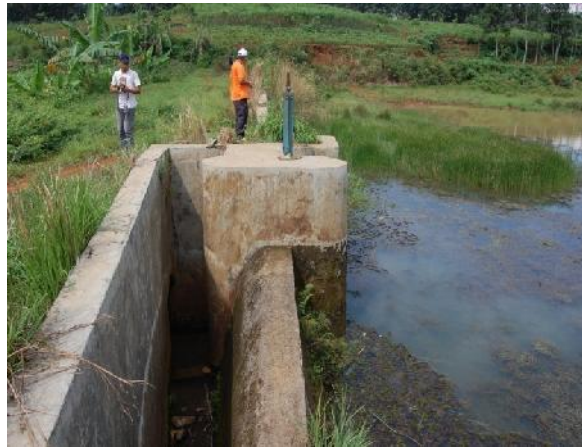
Gambar 1.5. Contoh situ cibelit kondisi lapangan dan citra satelit , situ ini rusak dan pengendalian air tidak berfungsi.

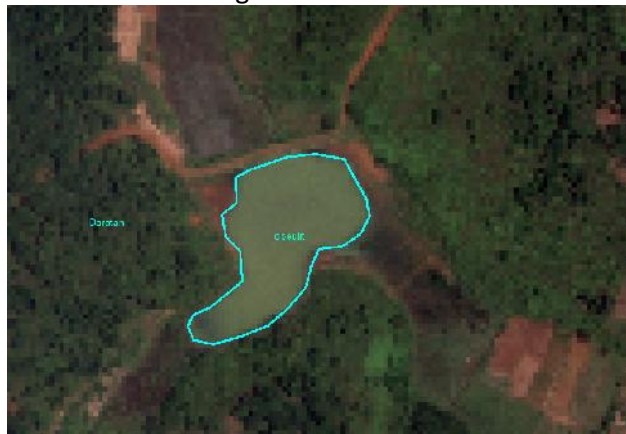
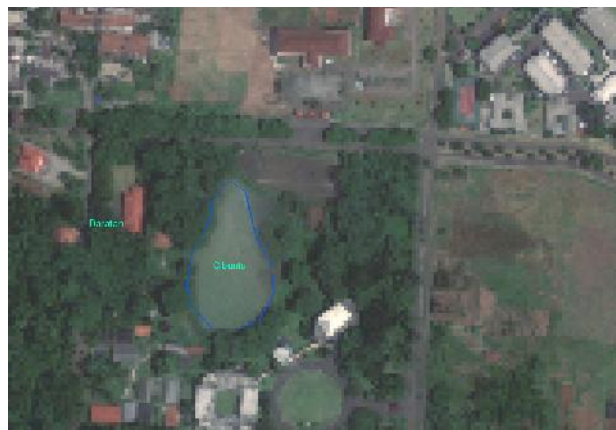
Gambar 1.6. Situ Cibuntu dari citra satelit kondisinya sedang
