**"KAMPOENG TERAPI" APLIKASI PENGINDERAAN JAUH DALAM PERANCANGAN DAN PERENCANAAN PERKAMPUNGAN YANG TERKENDALI DARI ERUPSI MERAPI
(Studi Kasus : Erupsi Merapi 26 November 2010)**

Sarono, Hamim Zaky Hadibasyir, Ridho Kurniawan, Prima Widayani

Program Studi Kartografi dan Penginderaan Jauh, Fakultas Geografi, Universitas Gadjah Mada,
Bulaksumur, Yogyakarta

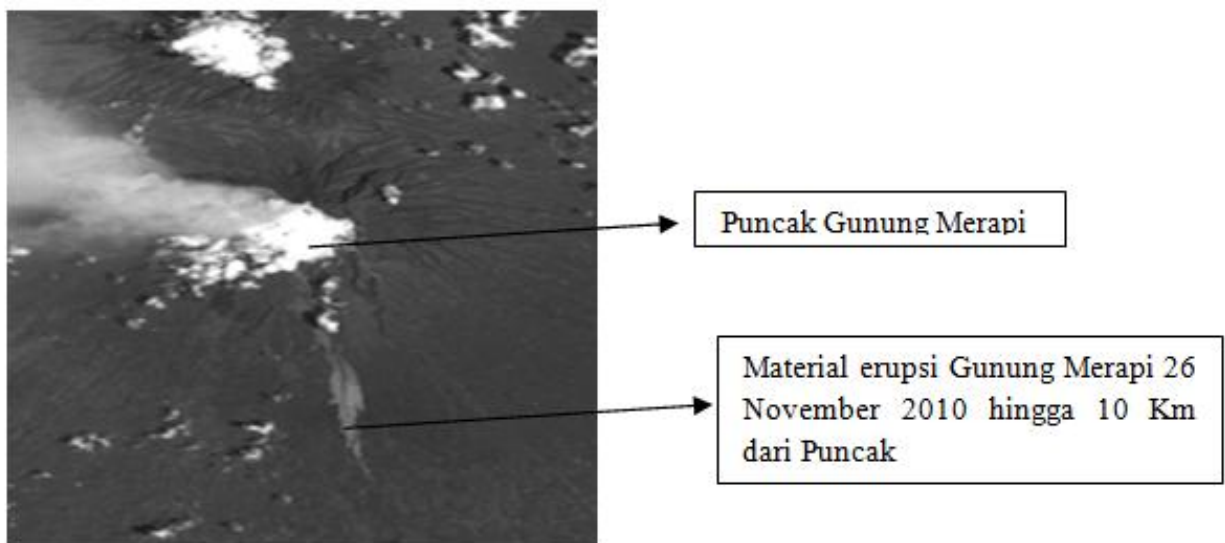
Gambar 2. Persebaran material erupsi Gunung Merapi pasca letusan 26 November 2010 pada citra ASTER

Persebaran material vulkanik Gunung Merapi pasca erupsi tanggal 26 November 2010 terlihat jelas pada citra ASTER yang mempunyai resolusi spasial 15x15 meter. Dengan resolusi ini persebaran material vulkanik Gunung Merapi dapat di petakan dengan jelas. Dari hasil interpretasi diketahui persebaran material tersebut hingga 10 Km dari puncak merapi kearah selatan.

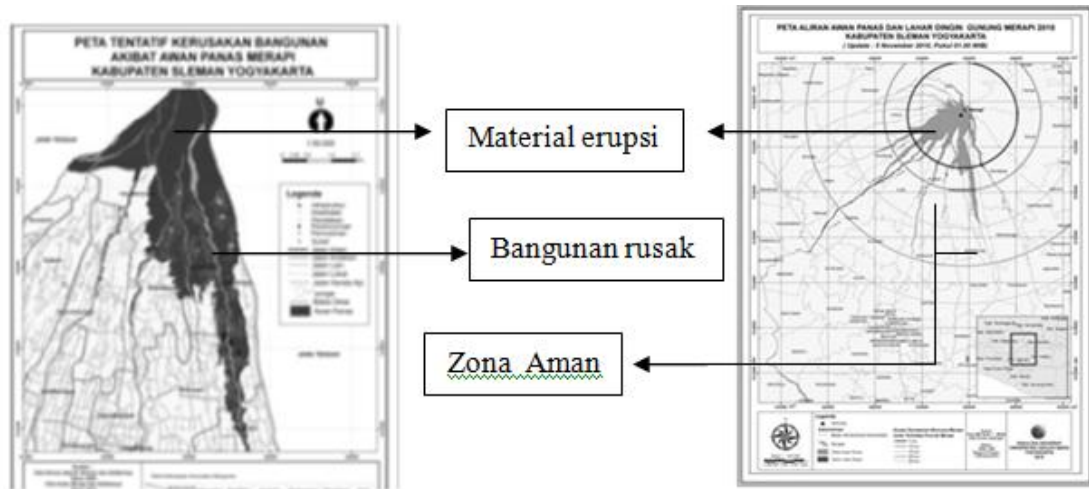
Gambar 3. Peta persebaran kerusakan bangunan akibat erupsi Gunung Merapi (Kiri), Peta zona bahaya Gunung Merapi (Kanan)

Hasil input data kerusakan bangunan dapat di buat peta persebaran kerusakan bangunan yang akan di relokasi menuju pemukiman baru, selain itu dapat pula menentukan zonasi bahaya dari

aktivitas Gunung Merapi yang dijadikan acuan dalam menentukan lokasi pemukiman baru dan aman dari aktivitas Gunung Merapi.

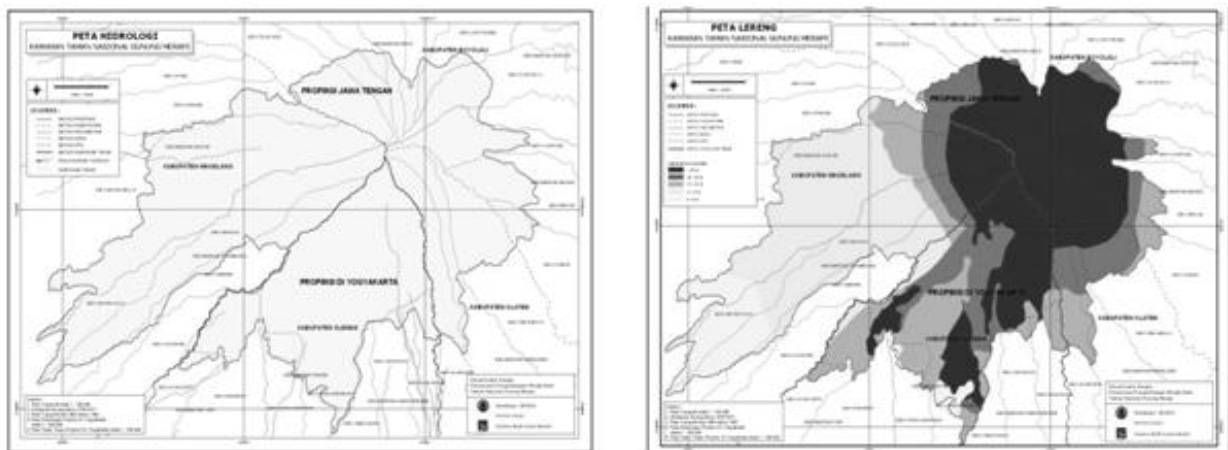
Gambar 4. Peta Hidrologi Kawasan Gunung Merapi (Kiri), Peta Kemiringan Lereng Gunung Merapi (Kanan)

Digitasi merupakan proses pengkonversian *feature* spasial pada peta ke dalam format digital. Pada tahap ini peta yang dilakukan digitasi adalah Peta Geologi Kawasan Gunung Merapi, Peta Kemiringan Lereng Kawasan Gunung Merapi, Peta Hidrologi Kawasan Lereng Gunung Merapi. Software yang digunakan untuk digitasi adalah ArcGis 9.3. Peta-peta tersebut digunakan sebagai parameter suatu lokasi layak atau tidak dijadikan lokasi pemukiman. Syarat suatu lokasi layak dijadikan lokasi pemukiman apabila memiliki sumber daya alam yang cukup, tanah dapat di olah, sumber hidrologi tercukupi, kemiringan yang landai, memiliki aksesibilitas yang memadai, memungkinkan untuk di huni banyak orang. (Asrul, Azwar. 1979. *Pengantar Ilmu Kesehatan Lingkungan*).
