SIMPOSIUM NASIONAL KE-10
REKAYASA APLIKASI PERANCANGAN DAN INDUSTRI

TINJAUAN KRITIS TERHADAP PELAKSANAAN PENANGANAN KERUSAKAN JALAN

Sri Sunarjono¹⁾, Nyoto Widodo²⁾

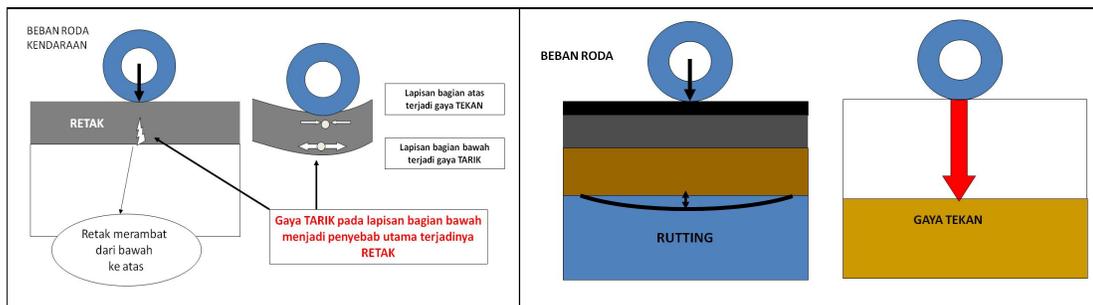
Secara fundamental, kerusakan jalan dibedakan menjadi dua tipe, yaitu kerusakan tipe retak lelah atau *fatigue cracking* (Gambar 1) dan tipe deformasi permanen atau *permanent deformation* (Gambar 2). Mekanisme kerusakan deformasi permanen (atau dapat disebut *rutting*) disebabkan oleh gaya tekan akibat beban roda kendaraan yang bekerja secara berulang tepat di atas lapis tanah dasar. Sedangkan mekanisme kerusakan retak lelah sangat dipengaruhi oleh ketebalan lapis campuran aspal. Untuk lapis aspal tipis (*thin asphalt pavement*), biasanya tidak lebih tebal dari 20 cm, akibat beban roda kendaraan maka lapis perkerasan akan melendut dan terjadi gaya tarik yang bekerja pada bagian bawah lapis aspal. Gaya tarik ini berpotensi menyebabkan terjadinya retak yang berawal dari bagian bawah lapisan dan kemudian merambat ke bagian atas lapisan akibat beban berulang. Sedangkan untuk lapis aspal tebal (lebih dari 20 cm), lendutan yang terjadi tidak sebesar seperti pada lapis aspal tipis saat beban roda kendaraan bekerja. Pada kasus lapis tebal ini retak justru terjadi di sisi kiri kanan roda kendaraan pada permukaan jalan, dan akan merambat ke bagian bawah lapisan akibat beban roda kendaraan berulang. Secara detail masalah mekanisme kerusakan perkerasan lentur ini dapat dibaca di dalam Brown (2000).

Gambar 1. Mekanisme Kerusakan Retak Fatigue

Gambar 2. Mekanisme Kerusakan Deformasi Permanen (Rutting)

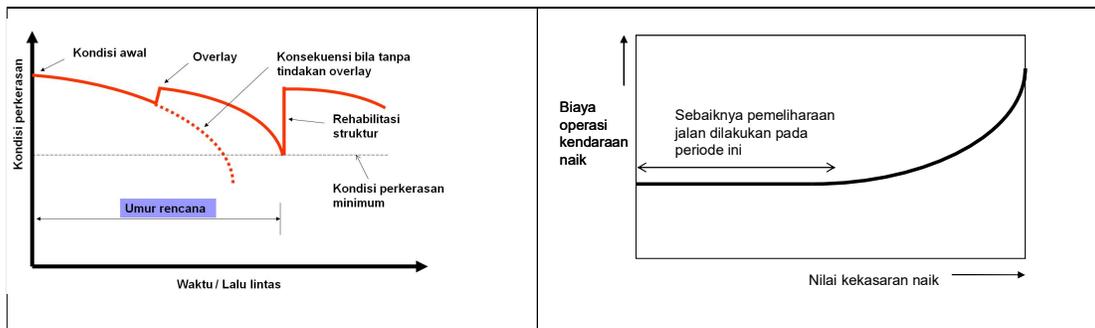
Upaya untuk mengantisipasi penurunan kondisi perkerasan agar umur rencana jalan tercapai adalah dengan melakukan pemeliharaan secara rutin, dan pemeliharaan berkala (*overlay*). Namun bila umur jalan sudah habis dan kondisi perkerasan sudah pada posisi minimum yang diperbolehkan, maka perlu dilakukan tindakan rehabilitasi struktur perkerasan. Selanjutnya gambaran detail program pemeliharaan ini dapat dilihat pada Gambar 3.

Bila penurunan kondisi jalan dibiarkan maka akan muncul dua problem utama (Thom, 2000), yaitu (1) Problem keamanan terdiri atas *skid resistance* dan jalan bergelombang. Pada problem *skid resistance*, permukaan jalan yang licin menjadi kontributor utama terjadinya kecelakaan, sedangkan pada jalan bergelombang, *ride quality* permukaan jalan rendah dan menimbulkan bahaya pengemudi tidak bisa mengontrol kendaraannya. Hal ini akan diperparah dengan hadirnya genangan air saat musim hujan; (2) Problem biaya. Ada dua jenis biaya yang akan membengkak apabila suatu ruas jalan yang sudah rusak tidak tertangani, yaitu biaya pemeliharaan jalan tersebut dan biaya transportasi jalan. Bila suatu kerusakan jalan dibiarkan maka sangat berpotensi volume dan kualitas kerusakan meningkat tajam sehingga biaya perbaikannya akan semakin berlipat naiknya. Disisi lain, bila suatu jalan rusak maka akan meningkatkan waktu tempuh dan inefisiensi transportasi barang yang kemudian meningkatkan kebutuhan bahan bakar dan biaya operasi kendaraan lainnya (misal penggunaan ban dan sebagainya) (lihat Gambar 4).

Gambar 3. Program Pemeliharaan Jalan

Gambar 4. Hubungan nilai kekasaran jalan dan biaya operasi kendaraan

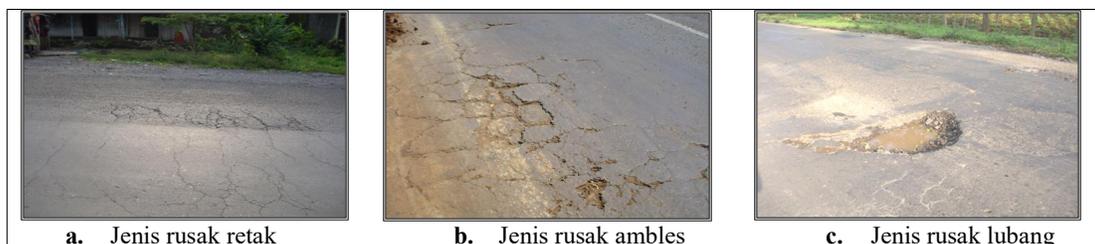
Survei lapangan dilaksanakan langsung di ruas jalan Lingkar Utara Kabupaten Boyolali. Panjang ruas jalan ini sekitar 5,182 km dengan lebar perkerasan 7 m. Pada umumnya jenis kerusakan yang terjadi pada ruas jalan ini adalah jenis rusak retak, rusak ambles, dan rusak lubang, sehingga survei difokuskan pada ketiga jenis kerusakan tersebut. Tipikal kerusakan retak, ambles, dan lubang dapat dilihat pada Gambar 5. Survei dilakukan pada 52 titik lokasi. Rusak retak dan ambles diukur luasnya, sedangkan rusak lubang diukur volumenya (luas dikalikan kedalaman lubang). Berdasarkan hasil survei, didapatkan angka kerusakan retak, ambles, dan lubang masing-masing adalah 1979 m² (5,5%), 473 m² (1,3%), dan 7,64 m³ (0,21%).

Gambar 5. Jenis Kerusakan Perkerasan Pada Ruas Jalan Lingkar Utara Kab Boyolali

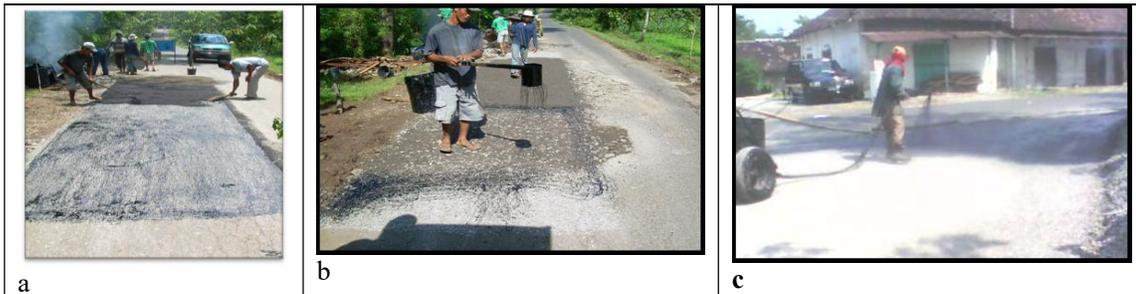
Berdasarkan pengamatan, penanganan kerusakan retak di lapangan kurang memperhatikan lebar retak yang terjadi. Semua kerusakan retak ditangani dengan cara penambahan latasir di atasnya. Disamping itu, penyemprotan *tack coat* juga dilakukan secara manual yang tentu saja akurasinya sangat berbeda bila dilakukan dengan penyemprotan alat.

Gambar 6. Pelaksanaan pekerjaan penanganan rusak retak: a) penambahan latasir di atas bagian yang retak, b) Penyemprotan *tack coat* secara manual, c) penyemprotan dengan alat sesuai Bina Marga 1987.

Kerusakan retak ditangani dengan memberi tambahan di atasnya LATASIR (lapis tipis aspal pasir). Tebal lapisan ini sekitar 2 cm dan dikerjakan secara manual menggunakan tenaga manusia. Foto pelaksanaan pekerjaan latasir di lapangan dapat dilihat pada Gambar 6. Pekerjaan diawali dengan memanaskan aspal di lokasi kegiatan, kemudian aspal *tack coat* disemprotkan $0,75 \text{ kg/m}^2$ menggunakan tenaga manusia. Latasir kemudian dihamparkan menggunakan tenaga manusia, dan akhirnya dipadatkan dengan alat pemadat (6-8 ton). Secara keseluruhan penggunaan aspal dalam konstruksi lapisan ini sekitar $3,3 \text{ kg/m}^2$.

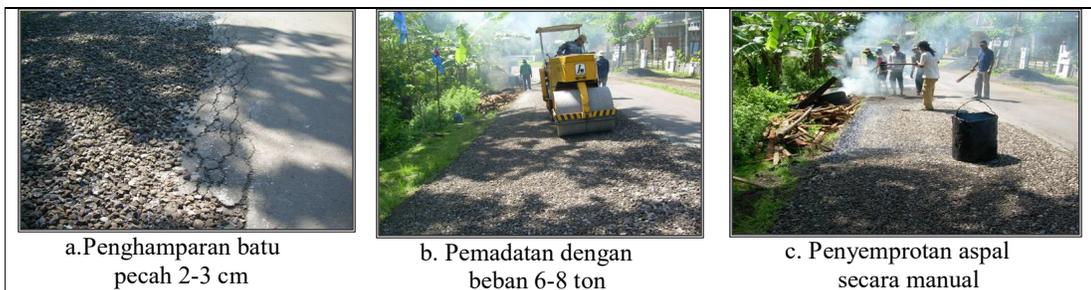
Gambar 7. Pelaksanaan pekerjaan penanganan rusak ambles di lapangan menggunakan lapisan burda

Kerusakan ambles ditangani dengan memberi tambahan di atasnya lapisan BURDA (laburan dua lapis). Pekerjaan ini juga dilakukan secara manual menggunakan tenaga manusia. Tebal jadi rata-rata lapisan ini sekitar 2-3 cm dengan konsumsi aspal sekitar $3,19 \text{ kg/m}^2$.

Pekerjaan ini diawali dengan penyemprotan aspal *tack coat* sebesar $0,75 \text{ kg/m}^2$ secara manual menggunakan tenaga manusia. Batu pecah manual 2-3 cm kemudian dihamparkan di atasnya, dan dilanjutkan dengan lapisan pengunci batu 1-2 cm. Kedua lapisan batu ini kemudian dipadatkan (6-8 ton) sebelum disemprotkan aspal sebanyak $1,5 \text{ kg/m}^2$. Setelah proses penyemprotan selesai dilakukan, batu pecah 0,5-1 cm dihamparkan sebagai pengunci sebelum penyemprotan aspal yang kedua sebanyak $1,25 \text{ kg/m}^2$. Setelah dihampar pasir lapisan dipadatkan dengan menggunakan alat pemadat (6-8 ton).

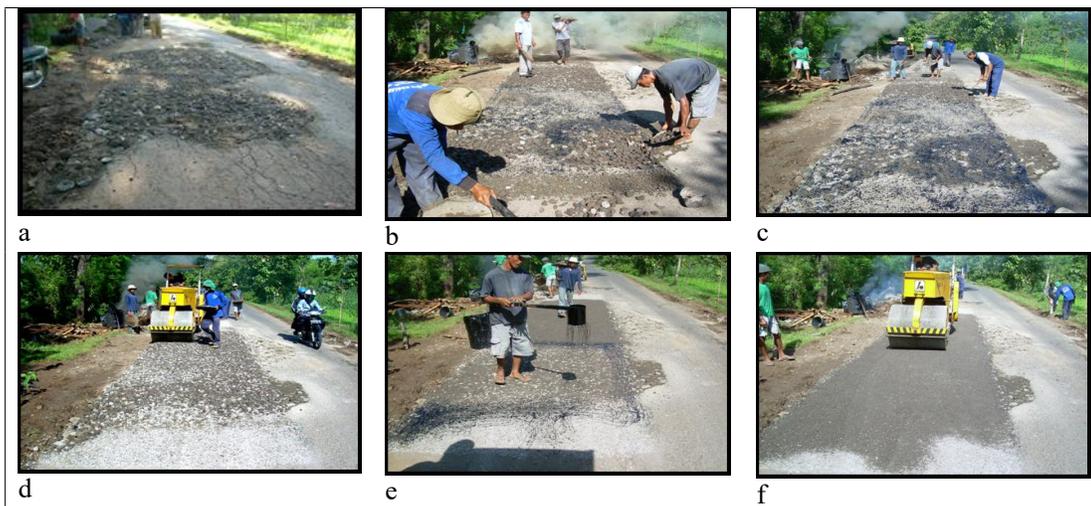
Gambar 8. Pelaksanaan pekerjaan penanganan lubang: a) Pentupan lubang dengan lapis pondasi Telford; b) Pekerjaan penghamparan batu 3-5 cm diatas pondasi Telford; c) Penghamparan batu pengunci 2-3 cm; d) Pemadatan lapis batu 3-5 cm dan 2-3 cm; e) Pekerjaan penyemprotan lapis pasir yang kedua; f) Pemadatan akhir setelah penghamparan lapisan pasir.

Kerusakan lubang ditangani dengan cara mengisi lubang dengan lapisan pondasi Telford dan lapis penetrasi 5 cm di atasnya. Pekerjaan ini dilakukan secara manual menggunakan tenaga manusia. Pekerjaan lapis pondasi Telford diawali dengan penataan batu blondos 15-20 cm pada

lubang jalan sesuai bentuk dan ukuran luas lubang. Rongga diantara batu blondos ini kemudian diisi dengan batu berukuran lebih kecil hingga rata. Setelah itu kemudian pasir urug dihamparkan sebagai perekat sebelum pemadatan dilakukan dengan menggunakan alat pemadat 6-8 ton. Pemadatan dilakukan hingga padat dan rata.

Lapis penetrasi 5 cm kemudian dibangun secara manual di atas pondasi Telford tersebut. Pekerjaan ini diawali dengan menyemprotkan aspal *tack coat* 0,75 kg/m² dengan menggunakan tenaga manusia. Langkah selanjutnya batu ukuran 3-5 cm dihampar di atas permukaan *tack coat*, dan kemudian dikunci dengan cara menghampar batu berukuran 2-3 cm di atasnya. Struktur dua lapis batu ini kemudian dipadatkan dengan alat pemadat (6-8 ton). Setelah proses pemadatan selesai kemudian dilakukan penyemprotan aspal sebanyak 2,5 kg/m². Langkah berikutnya batu 1-2 cm dihamparkan dan kemudian dikunci dengan batu 0,5-1 cm. Penyemprotan aspal yang kedua kemudian dilakukan sebanyak 1,55 kg/m². Sebagai penutup akhir lapisan pasir dihamparkan sebelum diglas dengan alat pemadat (6-8 ton). Diharapkan setelah beberapa hari jalan digunakan, lapisan aspal akan naik dan bercampur dengan pasir.

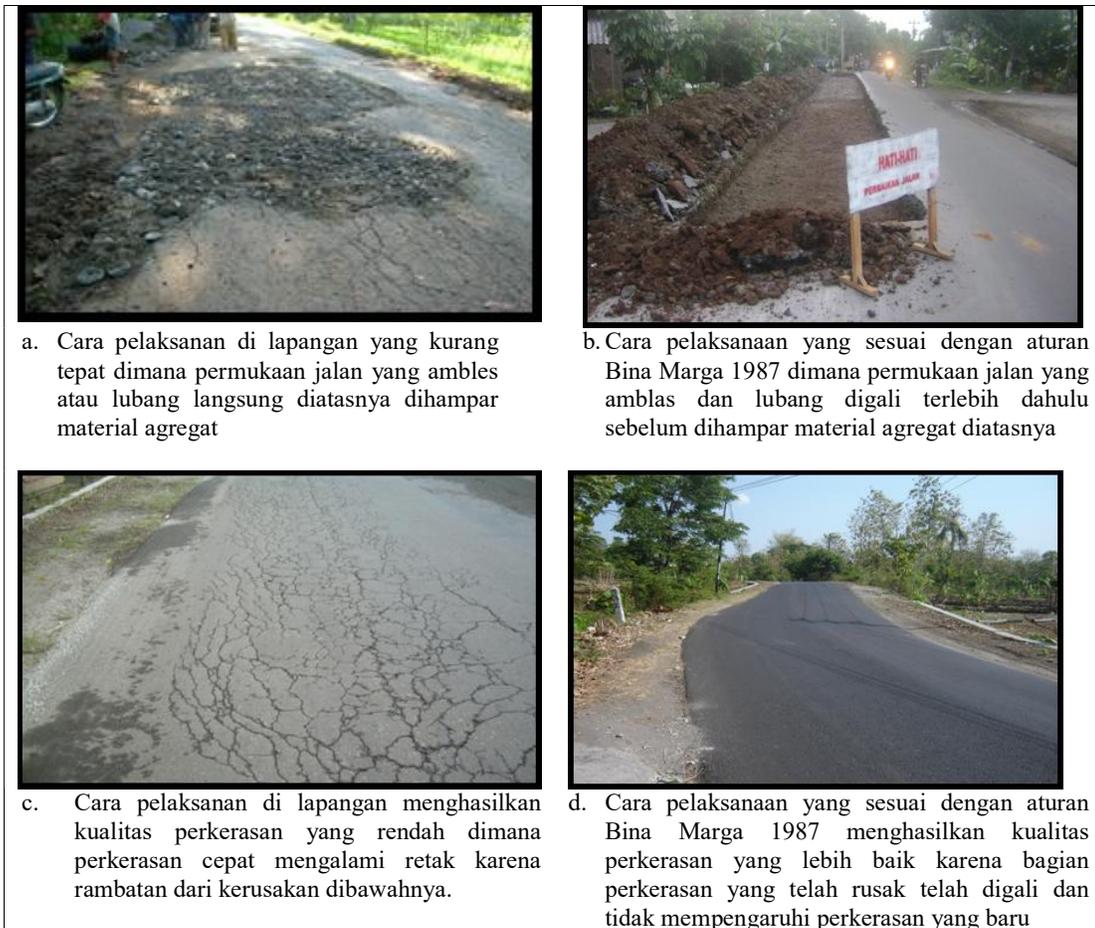
Sebagaimana hasil pengamatan bahwa semua jenis kerusakan ambles dan lubang dianggap kedalamannya < 50mm sehingga penanganannya dengan cara perataan. Cara pelaksanaan seperti ini kurang tepat dimana permukaan jalan yang ambles atau lubang > 50mm dan langsung diatasnya dihampar material agregat akan menghasilkan konstruksi struktur yang sangat labil. Hal ini dikarenakan kerusakan ambles dan lubang > 50mm sudah menyangkut kerusakan struktural. Penghamparan langsung material diatas kerusakan struktural mengakibatkan kerusakan di bawah akan cepat merambat ke atas, dan kemudian menghasilkan kerusakan baru. Akibat lebih jauh cara penanganan yang kurang tepat adalah perkerasan mudah terserang kerusakan dini dan umur pelayanannya berkurang sangat signifikan.

Gambar 9. Perbandingan cara dan kualitas hasil penanganan di lapangan dan Bina marga 1987 untuk jenis kerusakan ambles dan lubang
