KONDISI GEOLOGI TEKNIK DAERAH RAWAN LONGSOR KECAMATAN KARANGKOBAR, BANJARNEGARA

Abstrak

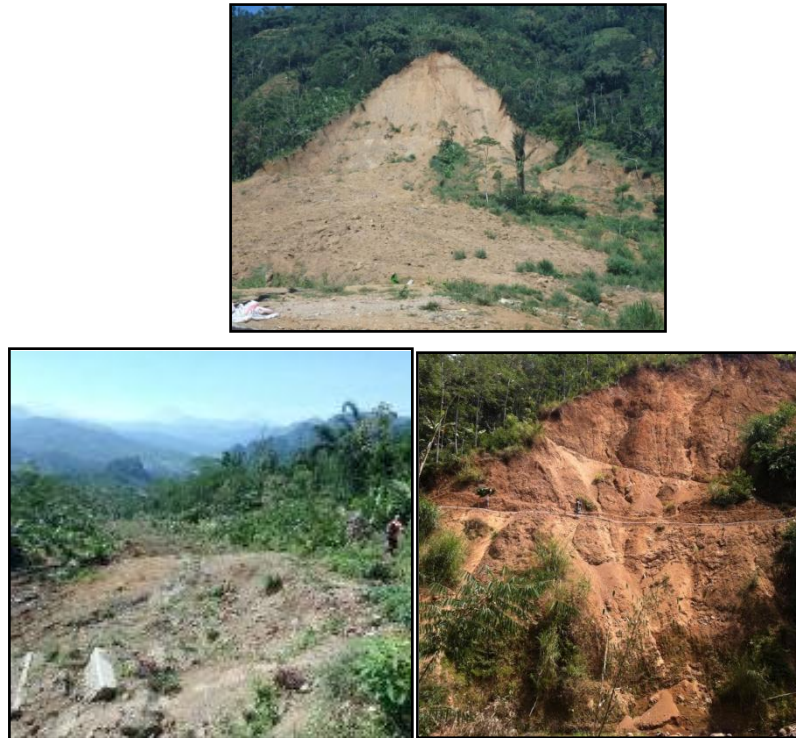
Gambar 2. Gambaran Kondisi Longsor Jemblung, Sijeruk dan Gintung, Foto diambil 14 Juni 2015

Lokasi longsor Jemblung, merupakan longsor pada bukit, sekitar ± 10 km dari kota Banjarnegara. Gambar 3. menunjukkan kondisi longsor di Jemblung, Karangkoobar (Gambar 2). Berdasarkan hasil peninjauan dan pengamatan di lapangan, diidentifikasi bahwa jenis longsor adalah Longsor Rotasi (*Slump Slide*). Berdasarkan peninjauan di lapangan, diidentifikasi kemiringan lereng pada lokasi bencana yaitu sekitar 45-50°. Hal ini menunjukkan bahwa daerah bencana memiliki kerentanan tinggi longsor. Lereng yang terjal akan cenderung lebih rentan longsor dibandingkan dengan lereng yang landai. Topografi daerah penelitian sebagian besar memperlihatkan perbukitan bergelombang yang diakibatkan oleh kontrol struktur geologi dan batuan penyusunnya. Kondisi Geologi lokasi longsor Jemblung dapat dilihat pada tabel 2.

Lokasi longsor Sijeruk berada di pinggir jalan dan pemukiman pada penduduk (Gambar 2). Merupakan longsor translasi. Litologi yang dijumpai berupa perlapisan batupasir tufan, tuf dan breksi vulkanik. Kondisi lereng terjal dengan kemiringan sekitar 45° - 60° dengan kondisi batuan lapuk.

Lokasi longsor Gintung merupakan longsor tipe translasi (Gambar 2). Mempunyai dimensi longsor tinggi 55 m lebar 40 m. Kemiringan lereng adalah 60° . Material berupa tanah berpasir (tabel 7). Saat dilakukan pengamatan lapangan longsoran-longsor kecil masih terjadi. Material melewati sungai dengan lebar 10 meter. Dimensi material longsor yang melewati sungai lebar 45 meter dan tebal sekitar 75 cm (Gambar 2). Volume longsor adalah sekitar 5 ribu m^3 .

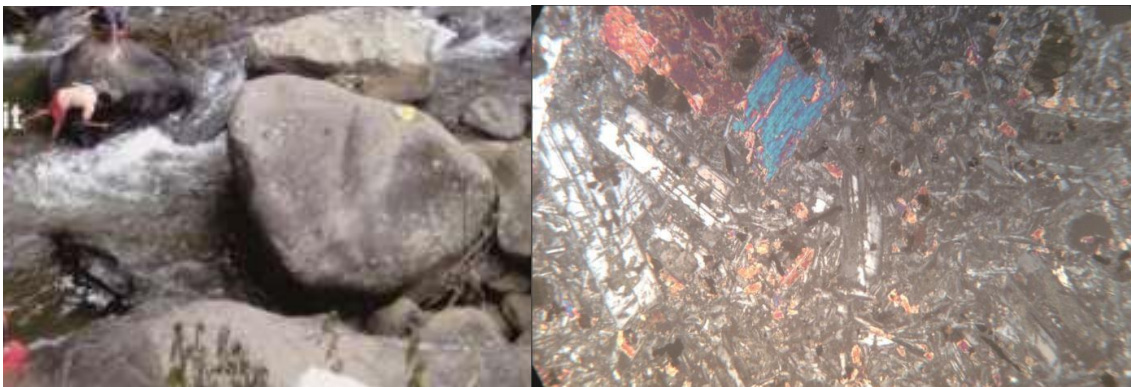
Gambar 4. Sayatan tipis batu andesite lokasi Karanggondang (Arrisaldi 2016)

Satuan andesit ini merupakan tubuh batuan intrusif. Satuan ini berumur miosen tengah hingga miosen akhir (Samodra, dkk., 1996). Secara megaskopis batuan ini berwarna abu-abu, dengan tekstur holokristalin, ukuran kristal halus hingga kasar, memiliki struktur yang masif, komposisi batuan ini berupa plagioklas, hornblende, mikroklin, piroksen (Gambar 4). Tingkat pelapukan pada batuan ini termasuk sedang. Nilai pembobotan pada satuan ini adalah satu dengan potensi terjadinya gerakan massa rendah. Tingkat pelapukan pada satuan ini tinggi.

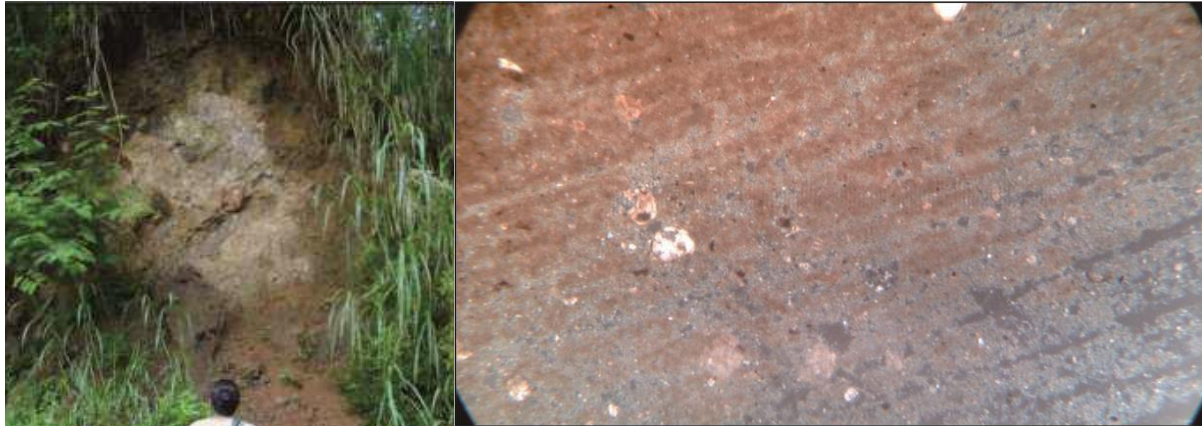
Gambar 5. Sayatan tips batupasir tufaan lokasi Paweden (Arrisaldi 2016)

Satuan Batupasir Tufan memiliki tebal sekitar 60 meter dan berumur kuarter (Samodra, dkk., 1996). Satuan ini terendapkan selaras setelah satuan breksi andesit. Secara megaskopis batuan pada satuan ini berwarna coklat keputih-putihan, kondisi lapuk lanjut, ukuran butir pasir halus-pasir kasar, struktur sedimennya masif, komposisi berupa kuarsa, feldspar, litik, dan gelas vulkanik (Gambar 5). Kondisi batuan pada satuan ini sangat lapuk, sehingga tidak didapatkan sampel untuk analisis petrografi. Satuan batuan ini memiliki dipotong oleh sesar karangkobar, sesar sampang, sesar slatri yang merupakan batas satuan.

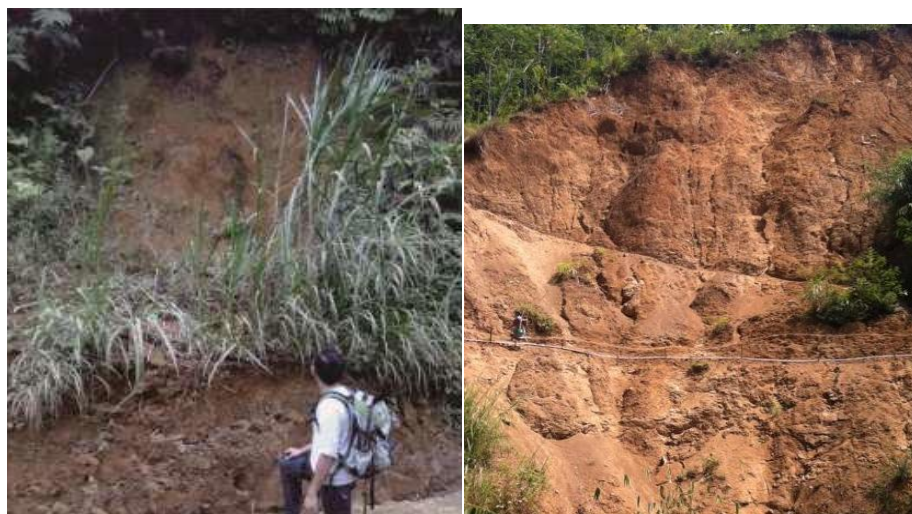
Gambar 6. Kondisi tanah hasil lapukan andesit dan pada lokasi longsor gintung

Pada daerah longsor karangkobar zona tanah memiliki ketebalan >2 meter, mudah lolos air, gembur, dan tanah tersebut merupakan hasil lapukan dari batuan induknya (Gambar 6). Kondisi tanah dengan ketebalan demikian memiliki pelamparan paling luas dan terletak pada litologi breksi andesit, andesit, basalt, batupasir, dan batupasirtufan. Kondisi tanah yang tebal ditunjukkan dengan kondisi tanah yang subur dan gembur (Gambar 6.8). Zona ini memiliki pelamparan paling luas sekitar 95% dari luas wilayah Kecamatan Karangkobar. Kondisi ini terjadi karena tingkat pelapukan yang tinggi dan kondisi batuan yang merupakan batuan vulkanik dan batuan beku dengan struktur geologi yang intensif.
