IDENTIFIKASI PRASARANA PARKIR DI OBJEK WISATA WADUK CENGLIK

Penelitian ini tentang identifikasi prasarana parkir di objek wisata Waduk Cengklik, ditinjau dari standar dan kenyamanan parkir. Latar belakang penelitian ini adalah adanya parkir di badan jalan Ngemplak – Sambi yang mengakibatkan terjadinya kemacetan pada saat akhir pekan, hal ini menunjukkan belum optimalnya parkir yang telah disediakan. Mengacu pada permasalahan yang ada, maka dilakukan penelitian apakah parkir yang telah disediakan telah memenuhi standar dan kenyamanan prasarana parkir. Penelitian dilakukan menggunakan metode deskriptif kualitatif analitik yang menekankan pada kesesuaian dengan standar yang ada. Kondisi eksisting prasarana parkir di objek wisata Waduk Cengklik apabila ditinjau dari standar dan kenyamanan parkir, belum memenuhi standar sebagai prasarana parkir. Pengelola objek wisata Waduk Cengklik disarankan untuk melakukan revitalisasi prasarana parkir sesuai dengan standar dan kenyamanan parkir.

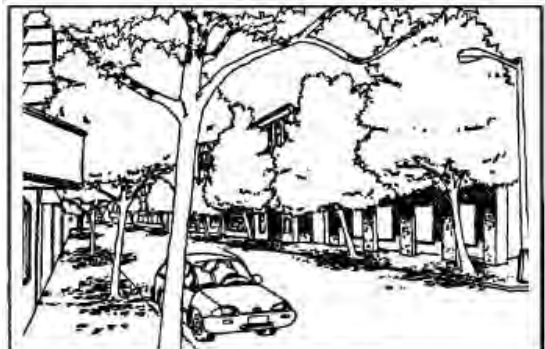
Gambar 6. Vegetasi pada Area Parkir
(sumber: Time-Saver Standars for Urban Design)

(1) Vegetasi juga dibutuhkan pada lahan parkir untuk kenyamanan parkir, sehingga kendaraan yang terparkir tidak terpapar sinar matahari secara langsung. Vegetasi yang digunakan adalah vegetasi bertajuk rapat dan lebar.

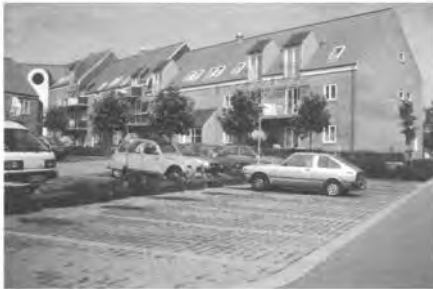
Gambar 7. Perkerasan pada Area Parkir
(sumber: Time-Saver Standards for Urban Design)

kendaraan lainnya. Zona yang disediakan setidaknya sebesar 1,53m x 6,10m. (4) Perkerasan lahan parkir sebaiknya menggunakan material berpori yang dapat dengan cepat menyerap air, hal ini dilakukan dengan tujuan agar air hujan dapat langsung diteruskan ke tanah dan tidak menjadi genangan air. Material yang dapat digunakan yaitu *grass blok*, paving blok, atau aspal dengan biopori.

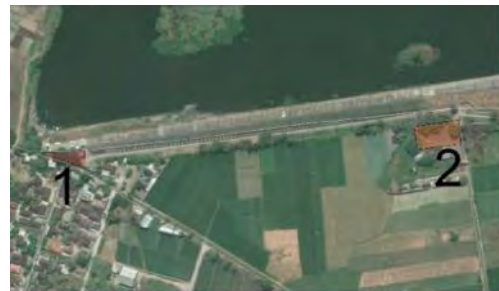
Gambar 8. Lokasi Objek Penelitian
(sumber: Analisa Pribadi, 2019)

Hasil dan analisa penelitian prasarana parkir di Waduk Cengklik yang ditinjau dari segi kapasitas, sirkulasi, dan kenyamanan pengguna prasarana parkir. Pengamatan dilakukan pada hari Minggu, 3 Desember 2019, dengan durasi pengamatan 6 jam (06.00-12.00 WIB). Penelitian dilakukan pada prasarana parkir yang telah disediakan oleh dinas pariwisata Boyolali (objek nomor 2).

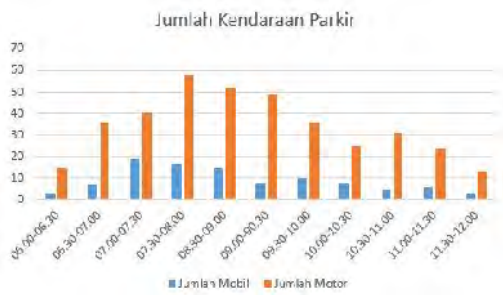
Gambar 10. Diagram Jumlah Kendaraan Parkir
(sumber: Analisa Pribadi, 2019)

Hasil pengamatan yang dilakukan menunjukkan bahwa puncak keramaian terjadi pada hari minggu antara pukul 07.30 – 08.00, karena di jam tersebut banyak orang yang datang untuk jogging, memancing, atau hanya sekedar menikmati keindahan alam.

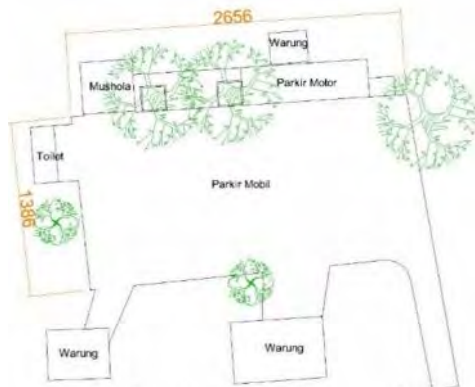
Gambar 11. Tata Letak Vegetasi
(sumber: Analisa Pribadi, 2019)

(1) Elemen Pendukung terdiri dari peneduh, perkerasan lahan parkir, toilet, mushola. Peneduh pada parkir motor menggunakan peneduh beratap permanen, peneduh pada parkir mobil berupa vegetasi yang berada hanya di tepi lahan parkir.

Elemen	Kondisi Lapangan	Standar	Klasifikasi
Peneduh motor	Peneduh motor disediakan dengan atap permanen	Peneduh berjenis atap permanen harus menutupi seluruh area parkir. Tinggi peneduh minimal 250 cm dari permukaan lantai parkir	Memenuhi Standar
Peneduh mobil (vegetasi)	Vegetasi berada di sekeliling kantong parkir.	Peneduh vegetasi 1 pohon melayani 75 m ² atau 4 mobil	Tidak memenuhi standar

Pengelola objek wisata Waduk Cengklik dapat melakukan hal berikut untuk memperbaiki kualitas prasarana parkir agar sesuai dengan standard an kenyamanan pengguna parkir: (1) Membuat pola parkir yang jelas; (2) Menambah kapasitas ruang parkir motor; (3) Menambahkan vegetasi sebagai peneduh parkir mobil; (4) Memperbaiki kinerja elemen pendukung, yaitu toilet dan mushola; (5) Memberluas jalur masuk kantong parkir; (6) Memberikan penanda yang jelas di ruas jalan Ngemplak-Sambu, agar pengunjung faham dengan keberadaan kantong parkir.

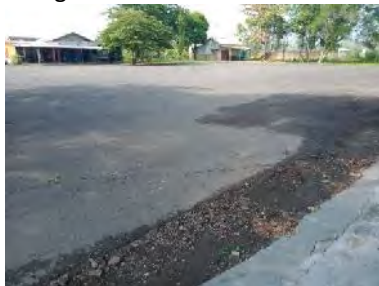
Gambar 12. Perkerasan di Kantong Parkir
(sumber: Dokumentasi Pribadi, 2019)

Perkerasan pada kantong parkir ini menggunakan perkerasan aspal yang kondisinya masih bagus tanpa berpori dan tanpa sistem drainase yang jelas untuk menampung limpahan air hujan. Perkerasan pada jalur masuk kantong parkir menggunakan aspal dengan kondisi rusak dan bergelombang.

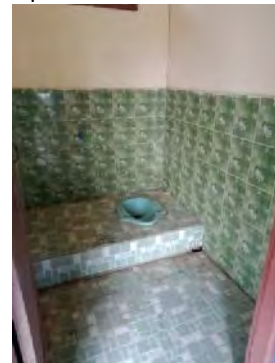
Gambar 13. Kondisi Toilet
(sumber: Dokumentasi Pribadi, 2019)

Toilet pada kantong parkir ini tidak terawat dan tidak terdapat sumber air bersih.

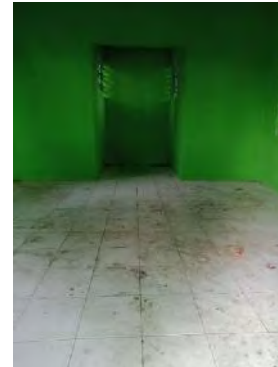
Gambar 14. Kondisi Mushola
(sumber: Dokumentasi Pribadi, 2019)

Mushola yang berada di kantong parkir ini kondisinya tidak terawat dan kotor, hanya terdapat tempat sholat saja tanpa adanya hijab dan tempat wudhu.
