## EVALUASI ASPEK FUNGSIONAL PADA PASAR KARTASURA

**Nelly Septariani Nurcahya**

**Dyah Widi Astuti**

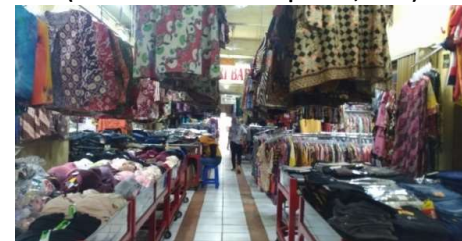
Lorong 2 terletak pada lantai 1, bagian tengah dan belakang pasar. Sedangkan lorong 3 terletak pada lantai 2 pasar. Hampir semua lorong yang ada dipasar digunakan oleh para pedagang kios dan los untuk menggelar dagangan mereka, sehingga lorong yang awalnya sempit dan tidak sesuai standar menjadi lebih sempit lagi. Hal tersebut dapat menyebabkan akses pengguna menjadi tidak lancar. Selain itu juga dapat menyulitkan aksesibilitas bagi penyandang cacat dan evakuasi saat terjadinya keadaan darurat. Namun hal ini juga terjadi pada lorong 1 yang sudah sesuai dengan standar.

Gambar 3 Keadaan lorong 1 sebelum toko dibuka  
(sumber : dokumentasi pribadi, 2021)

Gambar 4 Keadaan lorong 1 setelah toko dibuka  
(sumber : dokumentasi pribadi, 2021)

1. Memberikan jarak antara lorong dan kios/los untuk digunakan sebagai zona aktivitas transaksi jual beli dan display barang dagangan.
2. Memberikan penanda yang jelas terhadap penempatan zona sesuai dengan komoditas dagangan.
3. Tidak memajang papan nama kios pada lorong, tetapi diletakkan pada ruang dagang/kios/los masing-masing agar penanda zonasi dapat terlihat dengan jelas.
4. Penataan komoditas dagang dapat dilakukan dengan menempatkan komoditas bahan pangan basah dan kering pada lantai 1 dan komoditas non pangan dan siap saji pada lantai 2.
5. Memberikan point of view pada pintu masuk pasar agar tampak dengan jelas dari luar bangunan pasar.
6. Memisahkan sirkulasi yang diperuntukkan bagi pembeli dan muatan barang.

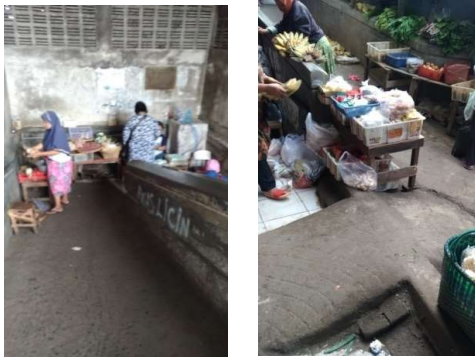
1. Eskalator  
Tidak tersedianya eskalator dapat menjadi salah satu penyebab sulitnya aksesibilita pada bangunan pasar terutama pasar yang memiliki lantai lebih dari 3.
2. Akses kursi roda (Ramp)  
Akses kursi roda bisa diakses melalui pintu depan, sedangkan untuk mengakses lantai 2 menggunakan ramp yang ada dibelakang pasar. Namun yang terjadi adalah area ramp tersebut digunakan oleh pedagang untuk menggelar dagangan mereka. Akibatnya ramp tidak berfungsi dengan baik karena lebar ramp menjadi lebih sempit dan tidak dapat digunakan secara maksimal oleh penyandang difabel yang memerlukan akses ke lantai 2.

Sehingga menjadikan ramp ini fasilitas yang tidak layak, aman dan nyaman bagi pengguna difabel pada pasar Kartasura.

Gambar 5 Keadaan ramp 1    Gambar 6 Keadaan ramp

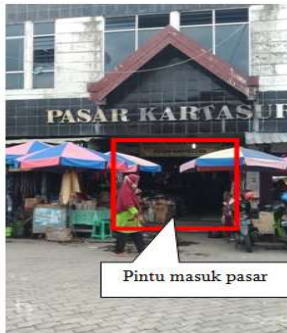
Gambar 7 Tampak depan Pasar Kartasura  
(sumber : dokumentasi pribadi, 2021)

Lebar pintu masuk area depan sudah sesuai dengan standar. Namun pada pintu masuk bangunan pasar, hampir setengah bagian digunakan oleh pedagang untuk menggelar dagangan mereka. Sehingga pintu masuk menjadi lebih sempit dari yang seharusnya dan menjadikan pintu masuk menjadi tidak terlihat. Selain itu, pada pintu masuk juga tidak adanya papan keterangan petunjuk. Hal ini dapat mengakibatkan kesulitan dan kebingungan dalam akses masuk ke dalam bangunan pasar terutam bagi para pembeli yang ingin masuk, terutama pembeli yang baru pertama kali datang ke pasar Kartasura. Dimana rute yang digunakan dalam bangunan seharusnya tidak ada yang menghalangi atau menutupi jalan keluar dan masuknya.

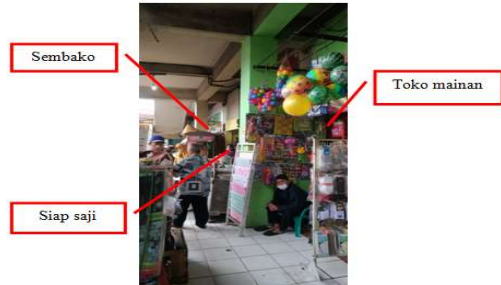
Pedagang pedagang komoditas yang terdapat pada lantai ini tersebar secara acak tanpa pengelompokan komoditas yang jelas. Hal ini dapat mengakibatkan pengaruh buruk pada lingkungan kebersihan dan kesehatan pasar terutama pada area belakang pasar yang bercampur dengan PKL.

Gambar 8 Percampuran komoditas pada lantai 1  
(sumber : ddokumentasi pribadi, 2021)

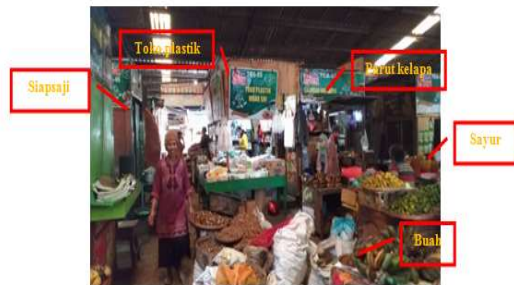
Komoditas pedagang pada lantai 2 ini juga tersebar secara acak, sama seperti pada zonasi lantai 1.

Gambar 9 Keadaan komoditas pada lantai 2  
(sumber : dokumentasi pribadi, 2021)

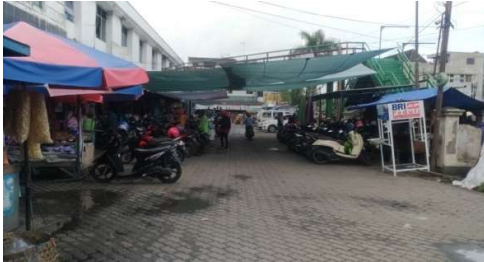
Tempat parkir yang ada di pasar Kartasura dibagi menjadi 2 jenis, offstreet parkir dan on street parkir. On street parkir pada pasar Kartasura terletak pada bahu jalan yang ada disekeliling pasar. Hal ini dapat mengakibatkan kemacetan pada jalan ketika jam sibuk dan mengganggu aksesibilitas ruko yang bagian depannya digunakan untuk parkir.

**Gambar 10 Offstreet parkir pasar**  
(sumber : dokumentasi pribadi, 2021)

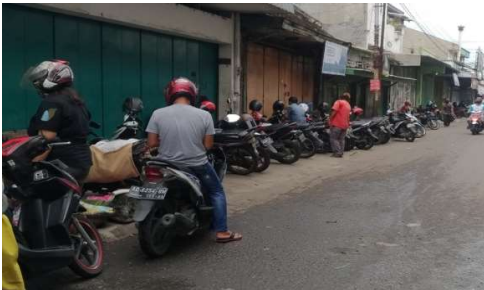
**Gambar 11 Onstreet parkir pasar**  
(sumber : dokumentasi pribadi, 2021)
