## TINJAUAN STUDI KINERJA SEISMIK PLAFON SECARA NUMERIK DAN UJI *SHAKING TABLE*

**Kata kunci:** *evaluasi kinerja, non struktural, plafon, shaking table*

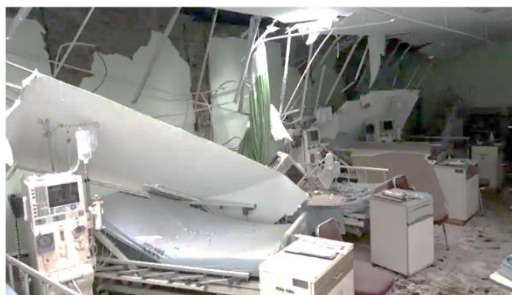
**Gambar 1.** Kerusakan komponen non struktural gempa Tasikmalaya, 2017 (Zakaria, 2017)

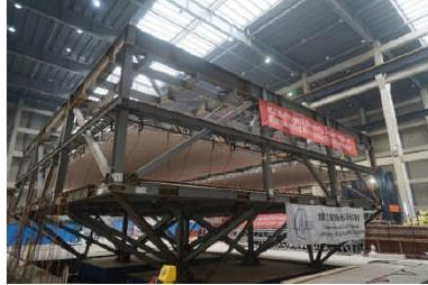
**Gambar 7. Tampilan kerangka uji (Jiang dkk., 2020)**

Jiang, dkk. (2020) melakukan pengujian seismik sistem plafon gantung dengan *shaking table*. Pengujian dilakukan dengan dua plafon dimensi 12,52 x 5,32 m yaitu Plafon A tanpa klip seismik dan Plafon B dengan klip seismik. Plafon diuji untuk membandingkan mode kegagalan, sifat dinamis, dan respon termasuk percepatan dan respon regangan. Digunakan kerangka uji dua lantai dengan rangka

baja memiliki dimensi 12,84 x 11,64 m dan tinggi 5,4 m seperti yang ditunjukkan pada Gambar 7. Akselerometer, transduser perpindahan dan pengatur regangan dipasang pada benda uji untuk mengukur respon sistem plafon. Untuk mengeksplorasi mekanisme kegagalan plafon, dimasukkan juga respon percepatan di berbagai lantai struktur bangunan super tinggi yang diperoleh dengan analisis *time history*.

Berdasarkan hasil pengujian dapat diambil kesimpulan dibandingkan dengan Plafon A, kerusakan Plafon B jauh lebih kecil. Rasio jatuh panel terhadap total panel mencapai 71,03% untuk Plafon A. Frekuensi alami Plafon A dalam arah X dan Y masing-masing 4,0 Hz dan 3,7 Hz. Untuk Plafon B, hasil dalam arah X dan Y berturut-turut adalah 2.4 Hz dan 2.2 Hz. Frekuensi alami Plafon A lebih besar karena efek hantakan yang kuat antara plafon dan balok. Kinerja seismik plafon gantung sangat dipengaruhi oleh kondisi batas. Dengan pemasangan klip seismik di perbatasan, kinerja seismik meningkat secara signifikan.
