KAJIAN KINERJA FASILITAS PEDESTRIAN PADA AREA PASAR SEMAWIS

Maria Damiana Nestri Kiswari¹, Bernadette Tyas Susanti²

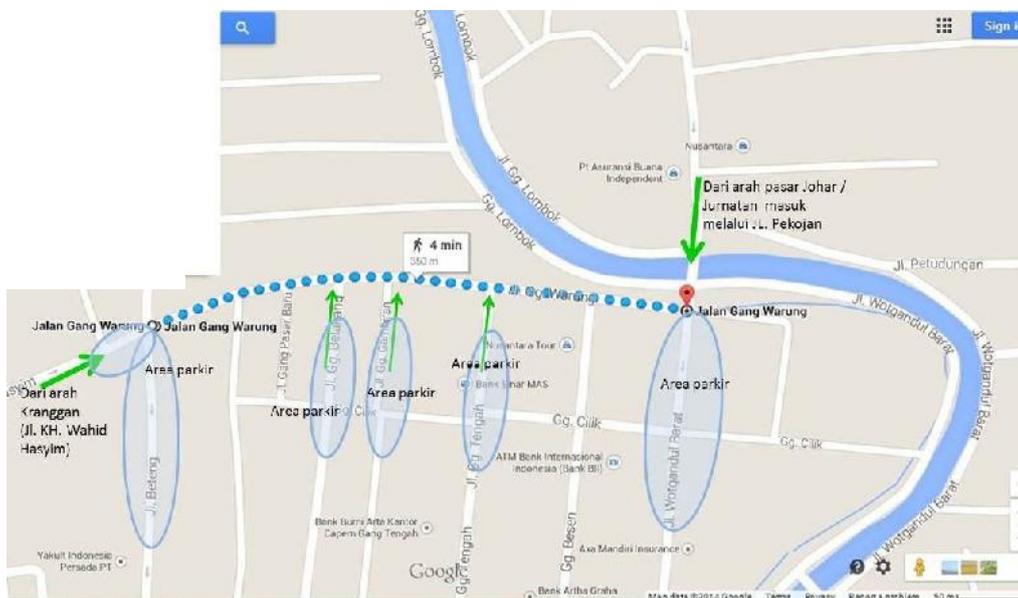
Gambar 4: Pencapaian ke area Pasar Semawis dari dua arah, yaitu dari sebelah Barat dan Timur. Yang dari sebelah timur dapat langsung masuk ke ujung jalan Gang Warung (Pasar Semawis) atau masuk dari jalan-jalan yang terkoneksi (shortcut) dengan Pasar Semawis, sehingga memperpendek perjalanan dengan jalan kaki.

Untuk menuju Pasar Semawis dapat melalui dua arah jalan, yaitu dari jalan Gajah Mada – Wotgandul Barat – Plampitan – Kranggan - Beteng, kendaraan parkir di Jl. Beteng atau di Kranggan. Arah yang lain

yaitu dari Pasar Johar atau Jurnatan, masuk ke Jl. Pekojan – Gang Pinggir, kendaraan dapat parkir di jalan Gang Pinggir. Selain itu beberapa jalan yang terkoneksi langsung dengan Gang Warung juga dapat dipergunakan untuk parkir kendaraan, seperti Gang Tengah, Gang Belakang dan Gang Gambiran.

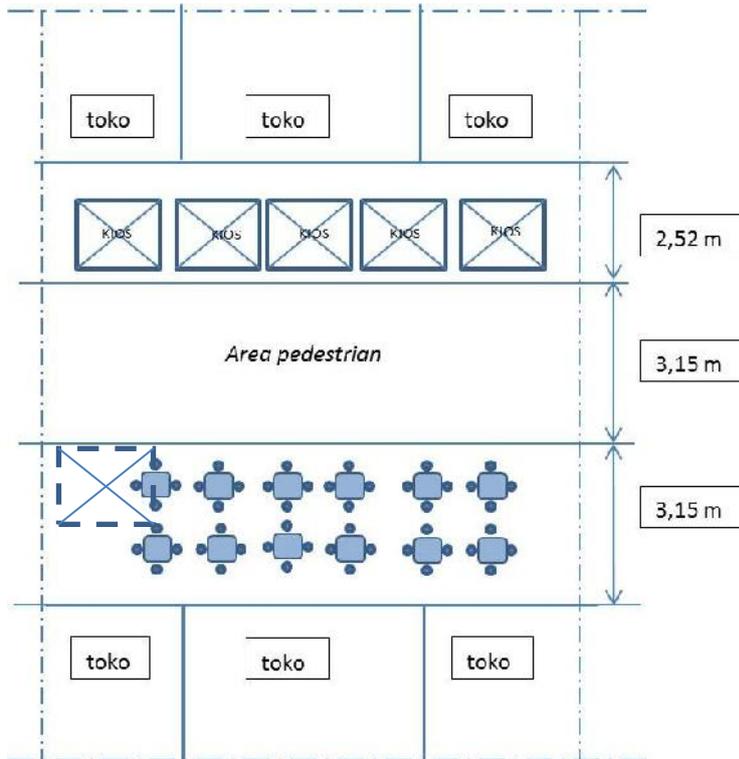
Gambar 5 : Ruang – ruang ini terbentuk dari deretan kios-kios dan meja-meja tempat makan. Jika jumlah pedagang (kios) bertambah, maka area untuk makan juga digunakan untuk mendirikan kios.

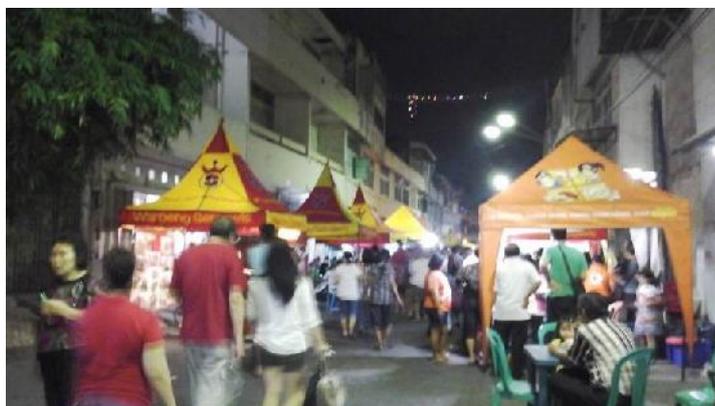
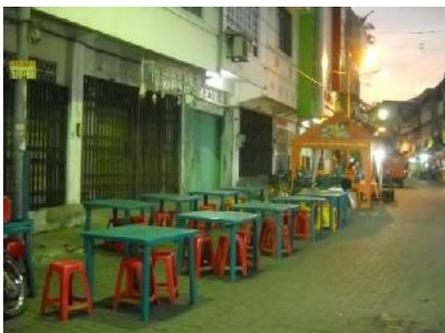
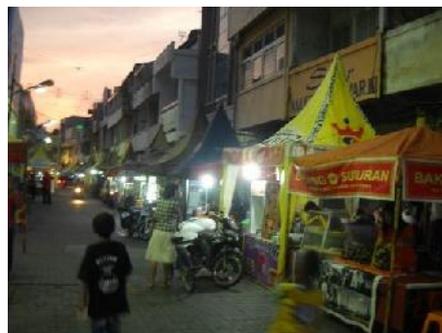
Gambar 6 : . Suasana Pasar Semawis, sisi kanan jalan (utara) sebagai tempat berjualan, tenda - tenda, dan sisi kiri jalan (selatan) sebagai area makan dan sebagian untuk berjualan juga.

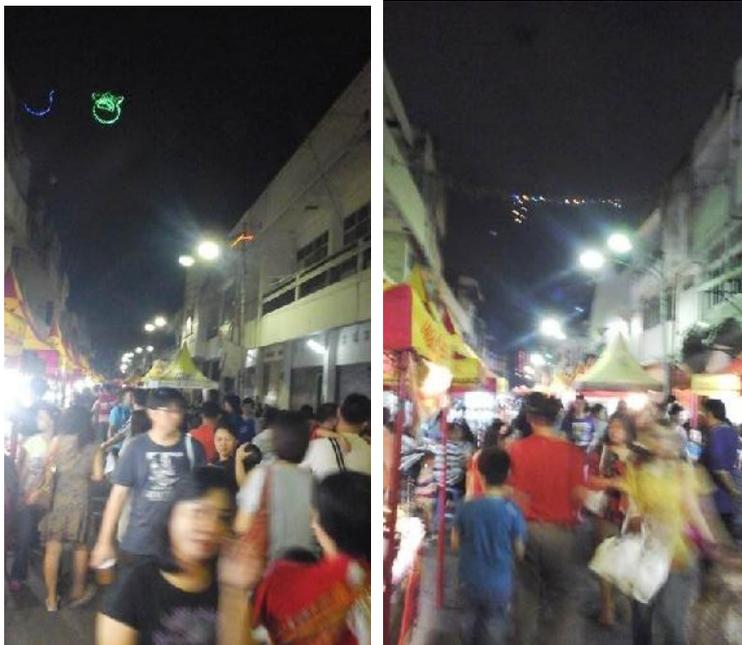
Terdapat dua jenis lampu, yaitu lampu jalan yang berfungsi sebagai penerangan jalan, dan lampu hias yang berfungsi untuk menyemarakakan dan memperindah kawasan.

Gambar 7 : Lampu sebagai penerangan jalan, dan ragam hias yang menyala, dimaksudkan untuk mendukung pencahayaan keindahan di area Pasar Semawis.

- Lampu jalan sebagai pendukung faktor keamanan kawasan. Mengingat aktivitas di malam hari maka fungsi dari lampu penerangan sangat penting. Namun demikian dari factor keindahan kawasan belum terpenuhi dengan adanya lampu penerangan tersebut.

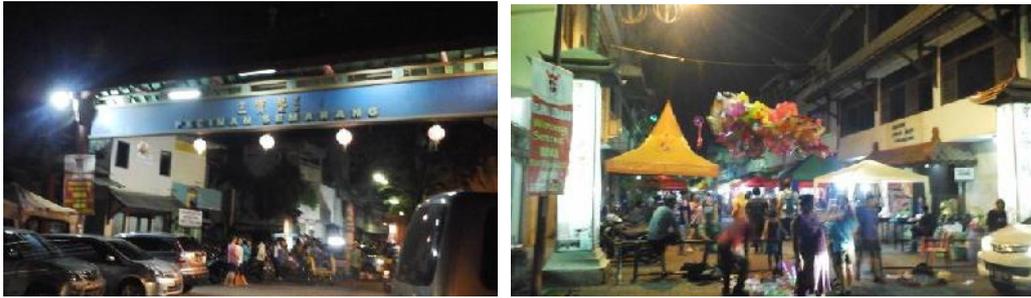
Gambar 9 : Di sebelah kiri adalah gapura sebelah barat, Gapura Kawasan Pecinan. Sedangkan di sebelah kanan adalah gapuran sebelah timur.

- Gapura terdapat di kedua ujung jalan Gang Warung untuk menandai area Pasar Semawis. Gapura di sisi Barat lebih besar, dan menandakan kawasan Pecinan, sedangkan yang di sisi Timur bentuk dan dimensinya lebih sederhana dan lebih kecil. Gapura tersebut mendukung aspek estetika kawasan.

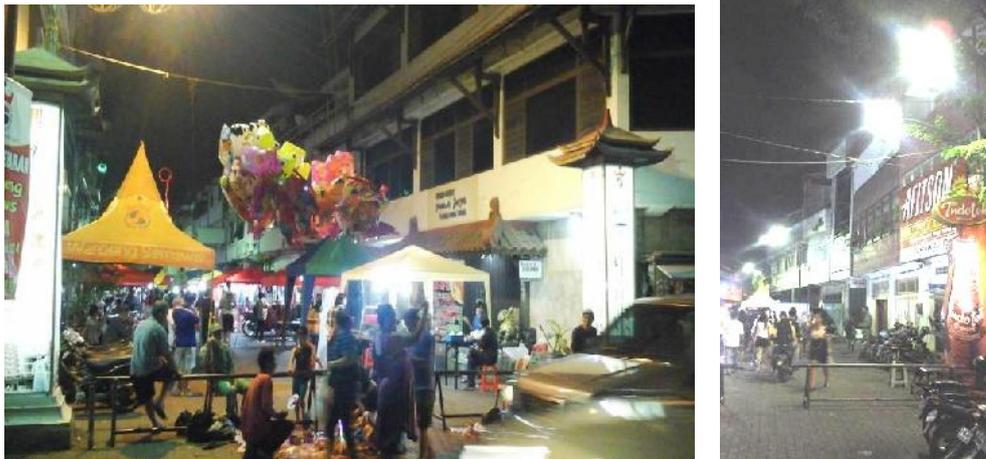
Karena di area Pasar Semawis hanya diperbolehkan bagi pejalan kaki, maka di kedua ujung jalan area ini ditempatkan penghalang agar kendaraan bermotor tidak dapat masuk. Bentuk dan wujud dari penghalang tersebut sederhana, yaitu dari bangku-bangku panjang yang diletakkan melintang di jalan.

Gambar 10 : Tampak pula bangku yang diletakan untuk tanda menutup jalan dari kendaraan bermotor. Di sekitarnya menjadi kantong parkir.

- Penutup jalan merupakan elemen yang mendukung faktor keselamatan pedestrian, di mana penutup jalan ini memisahkan atau menghalangi moda transportasi bermotor memasuki kawasan yang diperuntukkan khusus untuk pejalan kaki. Bentuk dan wujud penutup jalan ini sangat sederhana, tidak memiliki nilai keindahan.

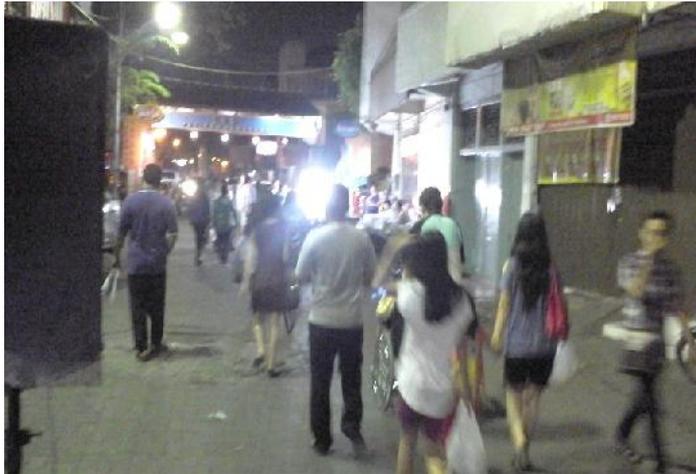
Material perkerasan jalan berupa paving block. Kondisi perkerasan jalan di area Pasar Semawis di beberapa tempat terlihat rusak. Kerusakan ini salah satunya disebabkan oleh banjir yang merendam seluruh koridor area ini. Kondisi jalan yang tidak rata, berlubang, mengurangi kenyamanan dalam berjalan dan membahayakan bagi pejalan kaki yang menggunakan kursi roda.

Gambar 11 : Perkerasan jalan Pasar Semawis dengan material paving block. Gambar diambil pada area ujung barat .

- Perekerasan jalan berupa paving block ini mendukung faktor keselamatan pejalan kaki. Namun demikian tidak semuanya dalam keadaan baik. Paving yang rusak, jalan berlobang cukup membahayakan bagi pejalan kaki, terutama bagi orang tua, anak-anak atau pengguna kursi roda (*difable person*).

- e. Banjir sebagai masalah yang mendasar, mempengaruhi kondisi kualitas dari perkerasan jalan. Sistem drainage kawasan yang baik dalam skala mikro maupun makro dapat melindungi kawasan ini dari masalah banjir. Perkerasan jalan yang buruk berpengaruh pada aspek keselamatan, kenyamanan dan keindahan.

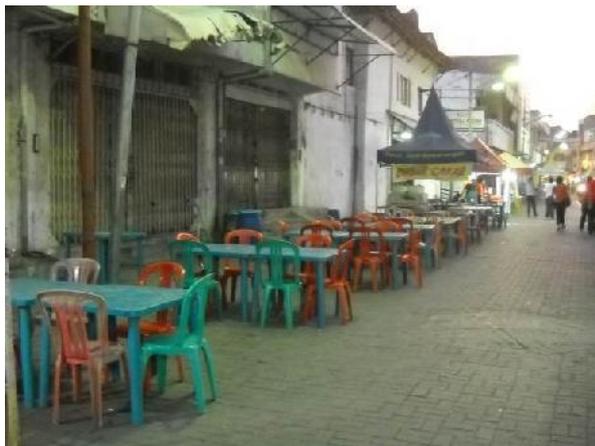
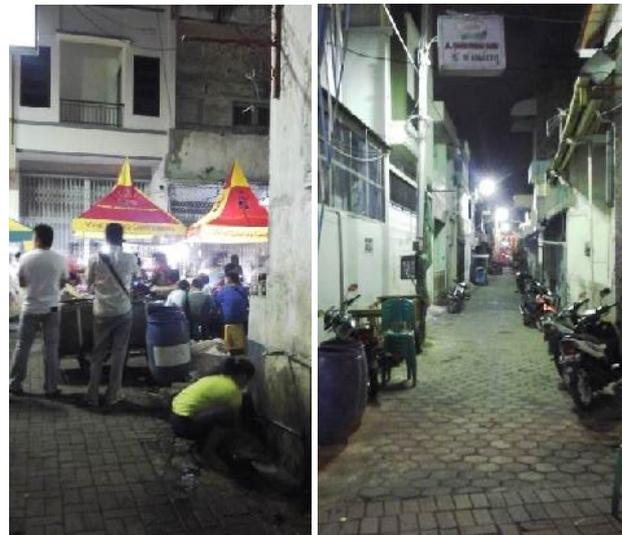
- Kran air untuk tempat cuci dimanfaatkan untuk tempat cuci tangan dan cuci peralatan masak. Peletakan tempat sampah berada di pinggir atau di sudut-sudut jalan, sedangkan kran air tempat cuci hanya ada satu di sudut jalan.

Gambar 12 : Tempat sampah dan kran air tempat cuci. Tempat sampah yang diletakkan di sudut-sudut jalan, di jalan-jalan yang tidak termasuk area makan berjualan, namun terkoneksi langsung dengan area Pasar Semawis.

- Tempat sampah mendukung faktor kenyamanan, dalam hal ini kebersihan kawasan. Sebagai salah satu elemen street furniture, seharusnya bentuk tempat sampah tersebut memiliki nilai estetika.

- Kran air sebagai tempat cuci tangan atau cuci peralatan makan, mendukung factor kenyamanan kawasan. Pengunjung yang sebagian besar di sana untuk berwisata kuliner biasa untuk membersihkan tangan sebelum atau setelah makan. Namun demikian jumlah, letak dan bentuk dari tempat ini masih sangat jauh memenuhi factor kenyamanan. Di sepanjang koridor Pasar Semawis dijumpai hanya di satu tempat, dengan wujud berupa kran air yang pembuangannya langsung ke selokan.

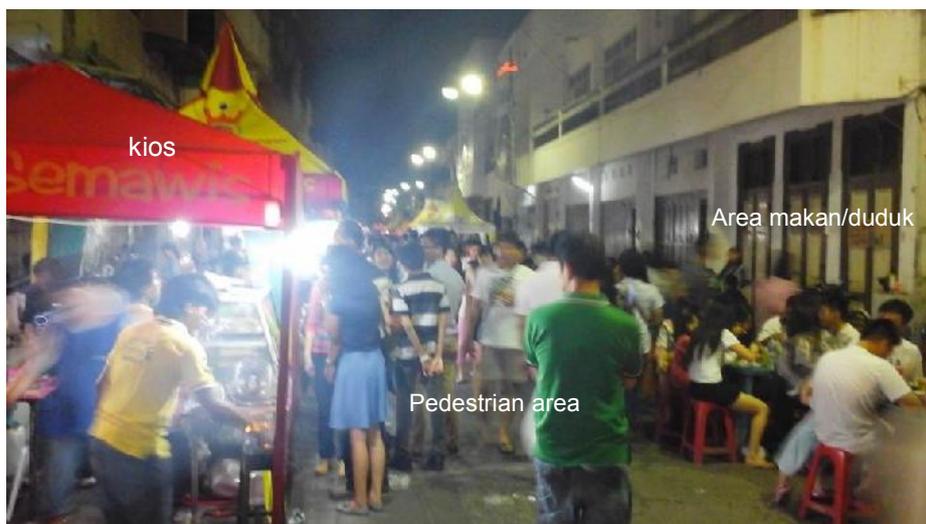
Gambar 13: Pembagian area space use.

- Kenyamanan pedestrian juga dipengaruhi oleh pemanfaatan ruang dan layout kawasan. Dimensi lebar area pedestrian 3,15m tersebut, terasa kurang jika banyak pengunjung yang datang. Satu jalur pedestrian dilalui dari dua arah dan berkurangnya *space* untuk berjalan karena ada pengunjung yang berdiri membeli/memesan/menunggu/ makanan menambah kepadatan arus pedestrian di Pasar Semawis.
- Area yang paling ramai adalah di bagian tengah dari koridor Pasar Semawis. Pada bagian ujung-ujung jalan relative lebih sepi dan gelap. Di samping itu pula secara visual menjadi terlihat kurang menarik.

- c. Perlu penataan untuk area makan dan kios, yang sering bercampur , sehingga secara visual terlihat tidak tertata. Di samping itu, masih ada spot-spot area yang digunakan untuk berjualan atau makan yang relative masi gelap, kurang mendapatkan penerangan lampu.

- d. Pemanfaatan ruang (space use) belum optimal. Area yang paling ramai adalah yang di bagian tengah koridor Pasar Semawis. Pada bagian kedua ujung jalan tersebut relative lebih sepi dan gelap.

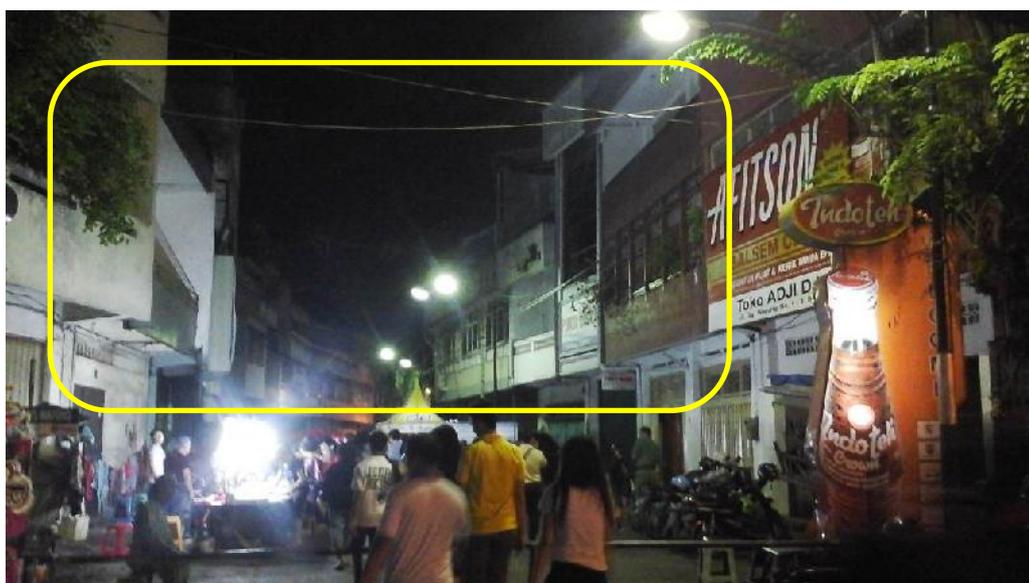
Gambar 14: Tampak façade bangunan-bangunan yang membatasi koridor Pasar Semawis.
