MITIGASI BENCANA EROSI KEPESISIRAN DI PANTAI KUWARU DAN SAMAS, KABUPATEN BANTUL DIY

Dwi Sri Wahyuningsih¹, Mega Dharma Putra^{1,2}, Th. Retno Wulan^{1,3}

¹*Parangtritis Geomaritime Science Park*, ²Departemen Geografi Lingkungan Fakultas
Geografi UGM, ³Badan Informasi Geospasial

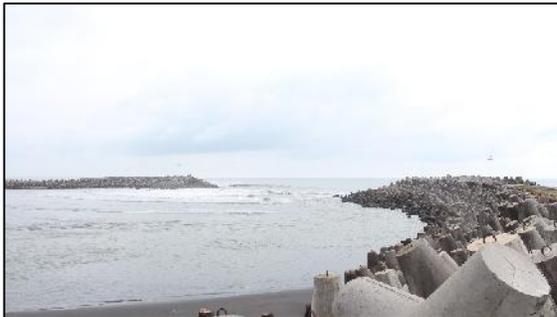
Gambar 2. Bangunan Pemecah Ombak di Pantai Glagah, Kulonprogo

Kenaikan muka air laut merupakan dampak dari perubahan iklim yang terjadi secara global. Air pasang yang terjadi akan menjadi bencana apabila berdampak pada rusaknya bangunan atau permukiman penduduk di wilayah pesisir. Selain merusak permukiman, dampak terjadinya air pasang adalah terjadinya erosi pesisir atau erosi. Erosi pesisir yang terjadi di Kuwaru dan Samas merupakan kejadian alami yang berfungsi untuk menyeimbangkan ekosistem di kawasan pesisir. Setiap wilayah yang mengalami erosi akan berdampak pada munculnya sedimentasi di kawasan lainnya. Gambar 2 dan 3 merupakan salah satu bentuk upaya untuk minimalisasi terjadinya erosi pantai dengan membangun bangunan pemecah ombak. Beberapa struktur bangunan pemecah ombak diupayakan di Kabupaten Kulonprogo, tepatnya di Pantai Glagah dan Trisik. Struktur bangunan pemecah ombak di Pantai Glagah adalah *tertrapod*, sedangkan di Pantai Trisik adalah berstruktur kubus.

Berdasarkan data yang telah dihimpun, menunjukkan bahwa kejadian erosi pesisir tidak dialami di Pantai Glagah dan Trisik dengan menerapkan bangunan pemecah ombak. Kejadian erosi pesisir dan pasang dialami oleh Pantai Samas dan Kuwaru yang letaknya berada di sisi Timur dari Pantai Trisik, Kulonprogo. Kronologis kejadian erosi pesisir dan pasang surut secara detail dapat dilihat pada tabel 1.

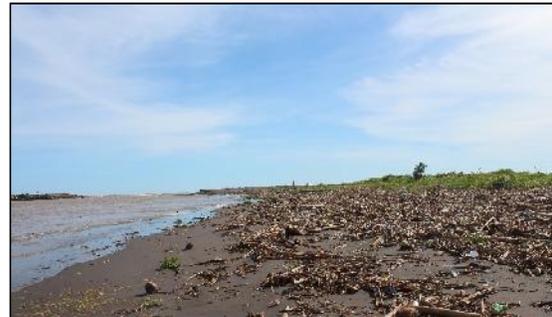
Gambar 3. Bangunan Pemecah Ombak di Pantai Trisik, Kulonprogo

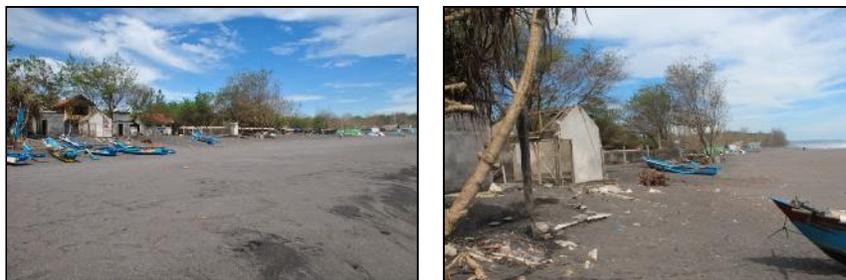
Gambar 4. Pantai Kuwaru 17 November 2013

tidak membutuhkan waktu lama. Apabila ditelusuri antara waktu puncak terjadinya erosi pada bulan September 2013, akresi yang terjadi pada lokasi yang sama terjadi pada bulan November 2013. Waktu yang dibutuhkan untuk pemulihan kawasan selama dua bulan setelah kejadian. Pengamatan yang dilakukan pada titik pertama dilakukan di Pantai Kuwaru. Dua bulan setelah terjadi bencana erosi pesisir di kawasan tersebut masih ditemukan tapak-tapak terjadinya erosi. Beberapa bangunan terlihat puing-puing bekas hantaman ombak. Terjadinya akresi kira-kira sejauh 30 meter dari bangunan bekas hantaman erosi. Titik kedua pengamatan dilakukan di Pantai Samas. Kondisi yang terjadi di Pantai Samas tidak jauh berbeda dengan kondisi yang terdapat di Pantai Kuwaru. Bangunan-bangunan di sepanjang pesisir tampak belum dilakukan perbaikan oleh penduduk. Akresi yang terjadi di Pantai Samas sejauh 150 meter dari puing bangunan bekas terjangan gelombang.

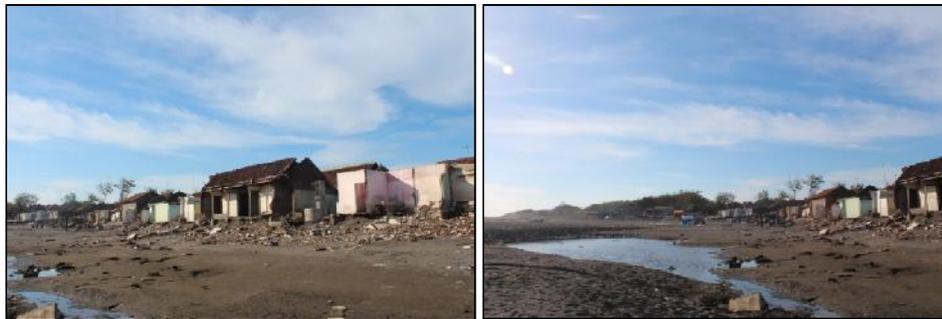
Gambar 5. Pantai Samas 17 November 2013
