KEMAMPUAN LAYAN PLAT LANTAI EKSTING DITINJAU DARI ASPEK PERENCANAAN DAN HASIL PENGUJIAN

Antonius¹, Prabowo Setiyawan² dan Danna Darmayadi³

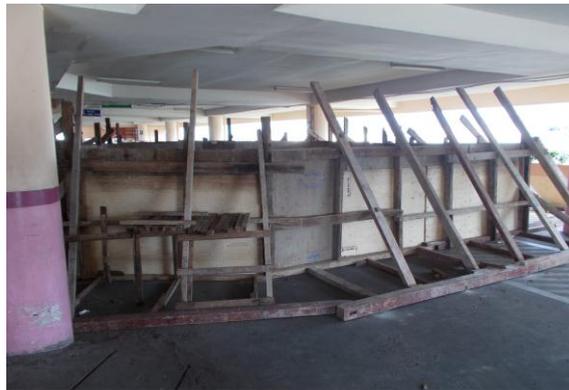
Plat lantai yang akan dilakukan Loading test adalah Plat Lantai 6 (paling kritis) yaitu antara As 2-3 dan As B-C. Berdasarkan hasil pengukuran di lapangan, bentang bersih plat lantai adalah 5x6,5 meter dengan tebal 150 mm. Langkah pertama Loading test adalah dengan membuat bak untuk menampung beban air pada plat lantai yang akan diuji. Bak air berfungsi sebagai cetakan (bekisting) dan terbuat dari kayu dan multiplek tebal 15 mm (Gambar 10). Untuk menghindari kebocoran di atas plat lantai dan di sisi dinding, maka di sebelah dalam bak dipasang plastik tebal. Untuk mengukur lendutan plat, di tengah bentang dipasang LVDT dengan kapasitas 100 mm (titik 1). Pada titik 2, 3, 4 dan 5 dipasang dial gauge kapasitas 25 mm. Skema penempatan pengukur lendutan ditunjukkan pada Gambar 11.

Gambar 10. Pemasangan bekisting untuk Loading Test

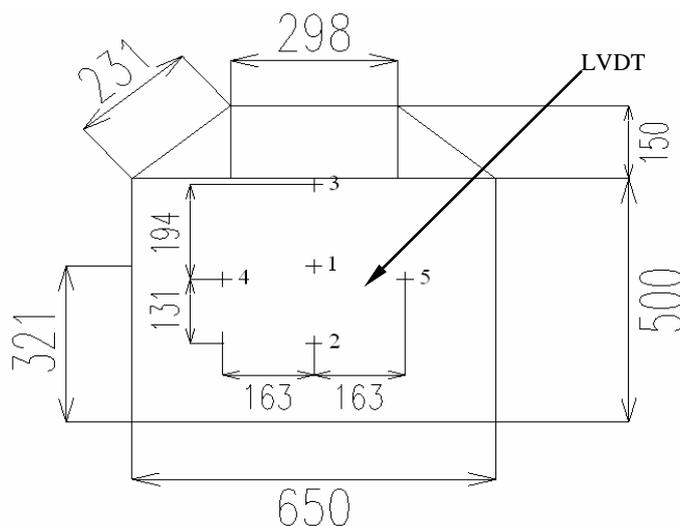
Gambar 11. Lokasi penempatan perekam lendutan (LVDT) dan Dial gauge pada plat

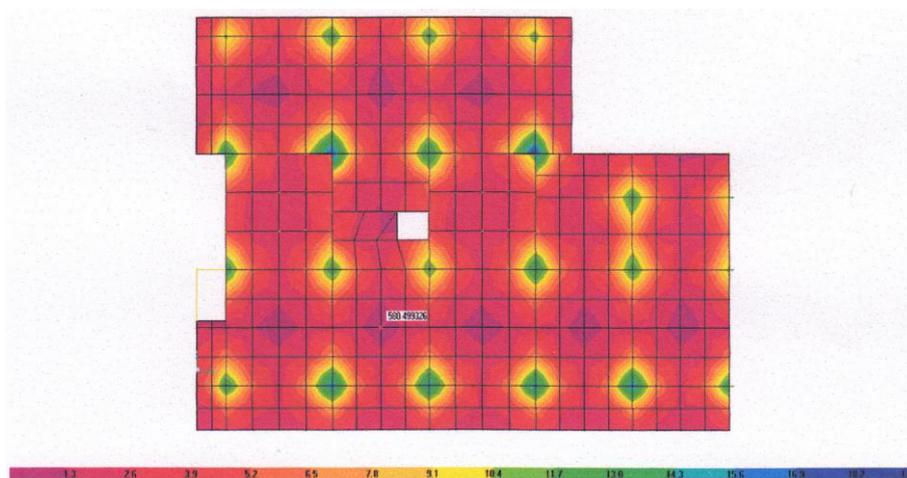
Selain beban layan, juga dilakukan analisa tegangan yang terjadi pada struktur plat. Hasil analisis struktur yang diperlihatkan pada Gambar 13 menunjukkan bahwa terjadi konsentrasi tegangan yang sangat besar di beberapa lokasi plat, yang diperkirakan berada pada daerah yang dilewati garis leleh seperti yang telah dijelaskan pada Gambar 6 di atas. Kondisi tersebut dikhawatirkan dapat memicu deformasi/lendutan plat yang sangat signifikan seperti yang telah diamati di lapangan. Tegangan geser plat yang terjadi memperlihatkan nilai rasio tegangan yang cukup besar (Gambar 14), dimana hal ini salah satunya dapat diakibatkan oleh tebal plat yang relatif tipis ($t=150$ mm) bila dievaluasi terhadap bentang plat dan beban hidup yang dipikul.

Gambar 14. Diagram tegangan geser plat eksisting
