ANALISIS KERUSAKAN BANGUNAN FASILITAS SOSIAL AKIBAT GEMPABUMI TAHUN 2018 DI KOTA PALU PROVINSI SULAWESI TENGAH

Setty Maryanti, Aditya Saputra

Fakultas Geografi; Surakarta; Surakarta
Maryantisetty04@gmail.com

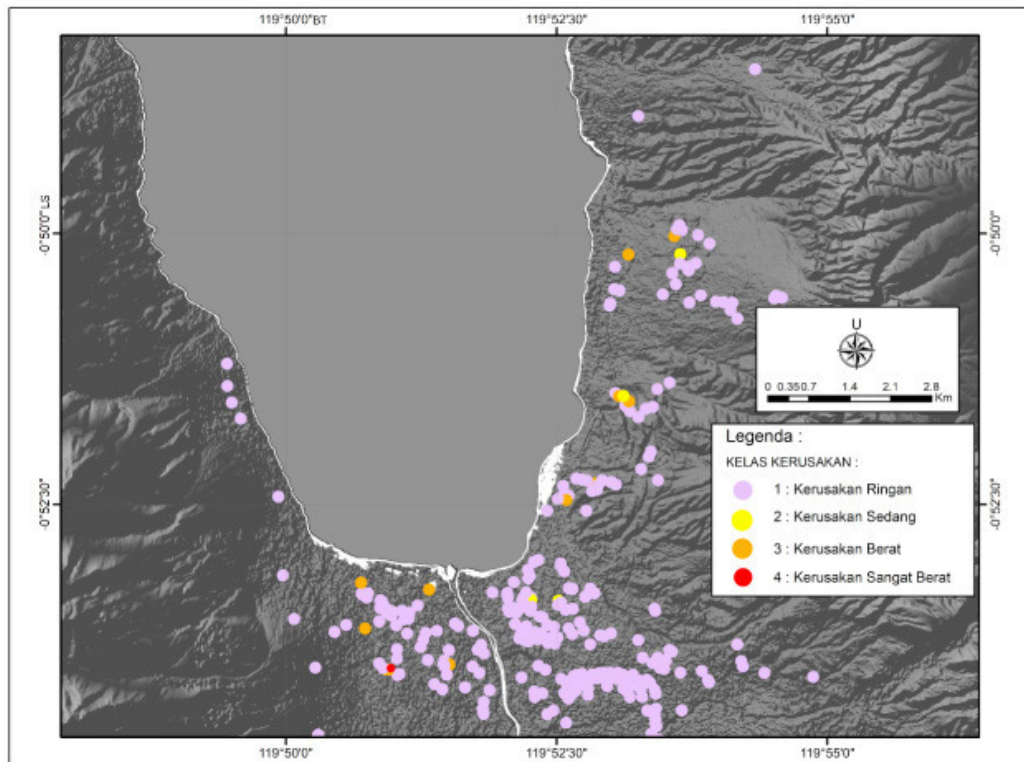
Gambar 3. Sebaran kerusakan bangunan hasil interpretasi citra

Kerusakan bangunan fasilitas sosial di Kota Palu beragam mulai dari yang tidak rusak hingga rusak berat. Kerusakan fasilitas sosial di Kota Palu tingkat kerusakan terparah yaitu pada kelas 4 dan, banyak fasilitas sosial yang mengalami kerusakan kelas 1 yaitu berupa dinding retak atau hanya atap yang rusak ringan. Sampel yang digunakan untuk di validasi ke lapangan yaitu 353 sampel terdiri dari tiga jenis fasilitas sosial (Sekolah, Fasilitas Kesehatan, dan Perkantoran).

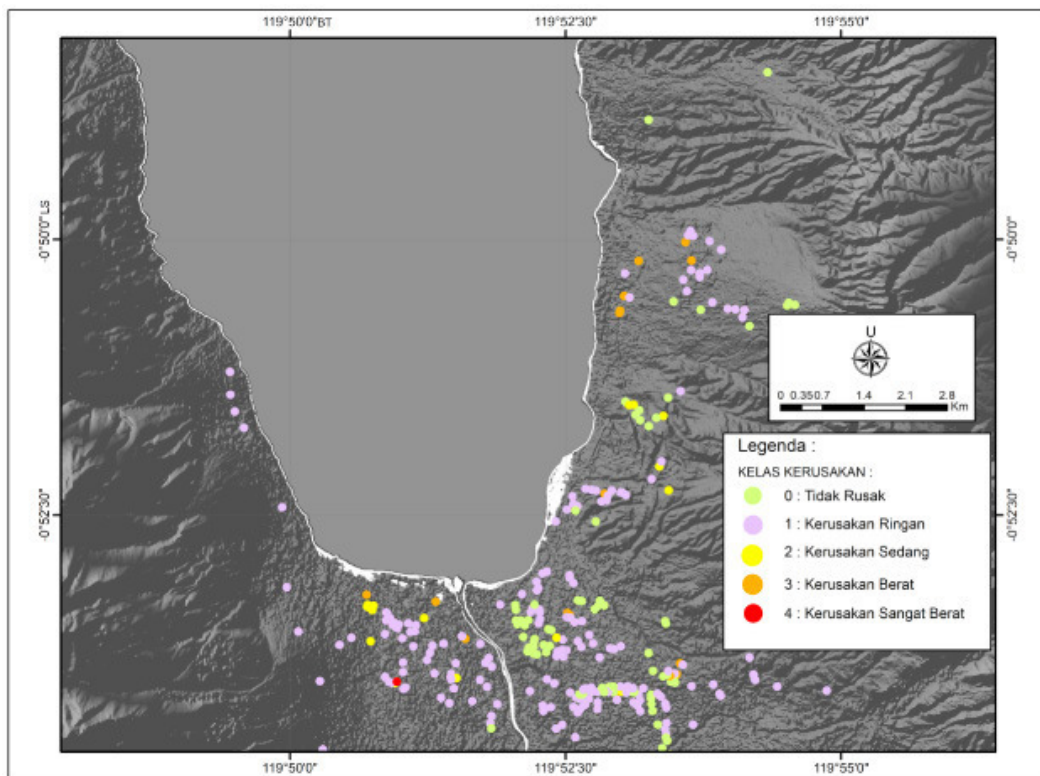
Gambar 4. Persebaran kerusakan bangunan hasil survei lapangan
 Sumber: Penulis, 2019

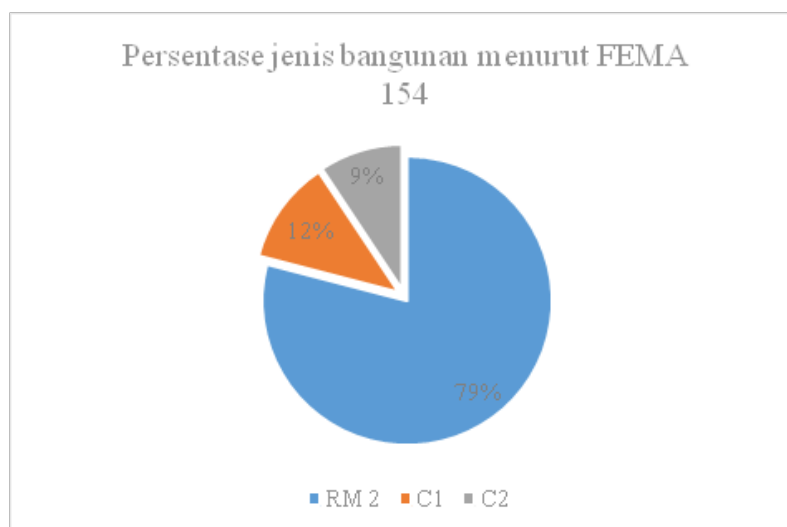
Jenis bangunan fasilitas sosial di Kota Palu menurut FEMA 154 terdapat 3 jenis bangunan yaitu RM 2, C1, dan C2. Jenis bangunan fasilitas sosial yang paling dominan yaitu RM 2 (Struktur batu bata diperkuat diafragma kaku). Bangunan RM 2 di Indonesia sangat banyak dijumpai sebagai bangunan tempat tinggal.

Gambar 16. Jenis bangunan menurut FEMA 154
 Sumber: Penulis, 2019
