# FENOMENA GELOMBANG PASANG BONO DI MUARA SUNGAI KAMPAR

## *The Phenomenon Of Bono Rising Wave In Kampar River Estuary*

Bambang Yulistiyanto

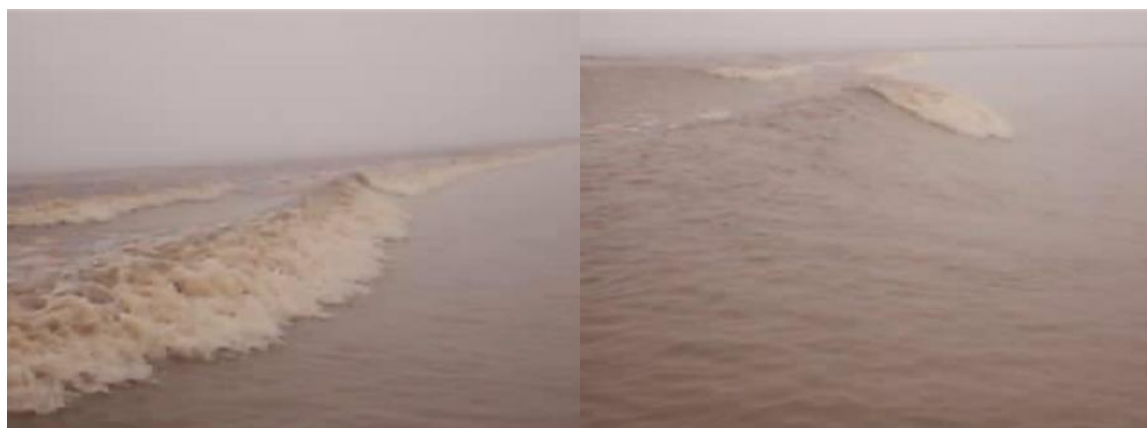
Gambar 8 berikut ini menunjukkan kejadian Bono yang diambil di Tanjung Perbilahan, pada Tanggal 12 Oktober 2006 ( 19 Ramadhan) yang bukan merupakan bulan purnama ataupun bulan mati, sehingga Bono yang terekam tidak mempunyai

ukuran besar. Bono terbesar terjadi pada saat bulan purnama atau bulan mati (Tanggal 15 dan tanggal 1 pada sistem Kalender Komariah), terutama pada bulan November dan Desember, yaitu saat debit air Sungai Kampar besar. Gelombang Bono tersebut menjalar ke hulu dengan kecepatan sekitar 40 – 50 km/jam, sehingga akan sampai di Tanjung Perbilahan, yang berjarak sekitar 42 km dari muara, 1 jam setelah waktu pada saat puncak pasang tertinggi di muara. Dari Tanjung Perbilahan, Bono menjalar terus ke hulu sampai ke Teluk Meranti. Kondisi alur sungai di Teluk Meranti membelok ke utara, yang berakibat Bono yang sampai ke Teluk Meranti sebagian dibelokkan ke utara, sebagian lagi menerjang pantai Teluk Meranti.

Gambar 8. Kondisi Bono pada tanggal 12 Oktober 2006 (19 Ramadhan), (Rezi, 2007)

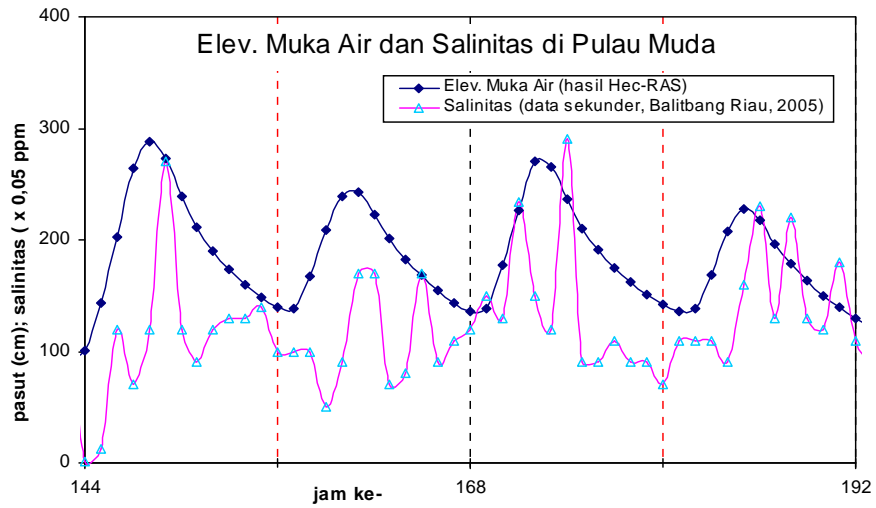
Gambar 12. Pengaruh Hidraulika Gelombang Pasang terhadap Salinitas di Sekitar Pulau Muda

Pada Gambar 12 dan 13 diperlihatkan elevasi muka air di sekitar Pulau Muda, yang merupakan hasil simulasi numerik dengan Hec RAS, pada jam ke 144 sampai jam ke 192. Data salinitas hasil pengukuran oleh Badan Penelitian dan Pengembangan PemProv Riau pada Tahun 2005 juga diperlihatkan pada gambar tersebut. Dari kedua data tersebut, diperlihatkan meningkatnya salinitas di Pulau Muda dan di Sei Serkap beberapa saat setelah pasang tinggi (terbentuknya Bono). Salinitas tertinggi terjadi di Pulau Muda sekitar 3 jam setelah elevasi air pasang di Muara Sungai, sedangkan salinitas tertinggi di Sei Serkap terjadi sekitar 1 jam sesudahnya. Sedangkan di Tanjung Rengas (Gambar 14), dimana fluktuasi muka air oleh pasang surut sudah kecil, pengaruh Bono terhadap peningkatan salinitas tidak terlihat dengan jelas.

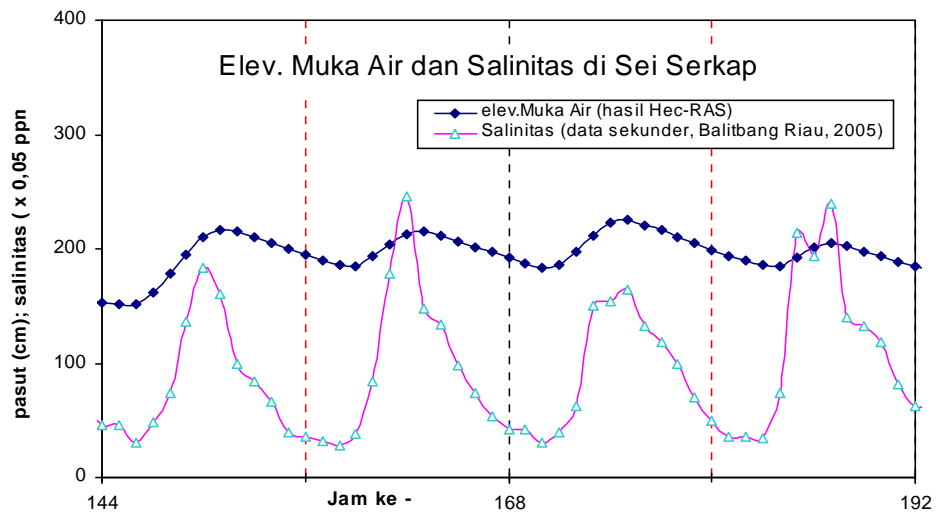
Gambar 13. Pengaruh Hidraulika Gelombang Pasang terhadap Salinitas di Sekitar Sei Serkap
