**ANALISIS KUALITAS UNTUK MENGURANGI NO GOOD *IN PROCESS* CORE
ASSY 2WV DENGAN MENGGUNAKAN METODE *SIX SIGMA***
(Studi Kasus di PT. Denso Indonesia)

Sambas Sundana^{1*}, Bakharudin Yusuf²

Ada 3 proses utama dalam pembuatan *radiator assy* yaitu, *Core Assembling Process*, *Brazing Process*, dan *Radiator Assembling Process*. *Core Assembling Process* terbagi menjadi 3 *Line*, yaitu *Line 1* dan *Line 2* untuk 4WV (roda 4) dan *Line 3* untuk 2WV (roda 2). Pada *Line 3*

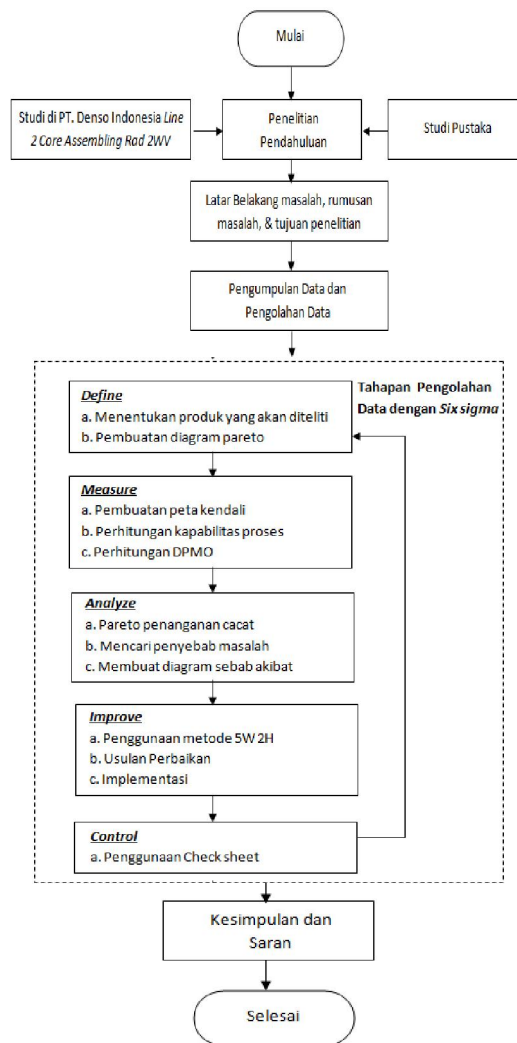
Gambar Kerangka Pemecahan Masalah

Setelah data terkumpul, selanjutnya dilakukan pengolahan data dengan menggunakan Langkah-langkah dalam *Six Sigma* yaitu DMAIC, yaitu :

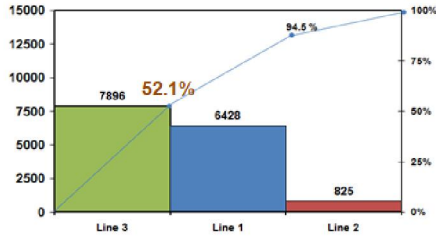
Data dan Pareto No Good Setiap Line pada Core Assembling

No	Bulan	No Good in Process (pcs)		
		Line 1	Line 2	Line 3
1	Juli 2012	2,164	252	2,764
2	Agustus 2012	2,044	296	2,895
3	September 2012	222	277	2,237
Total		4,430	825	7,896

No	Line	Total Cacat (pcs)	Kum. Cacat	% Cacat	% Kum
1	Line 1	6428	6.428	42,4%	42,4%
2	Line 2	825	7.253	5,50%	47,9%
3	Line 3	7896	15.149	52,1%	100%
Total		15149	-	100%	-

1. Jenis cacat yang memiliki nilai pareto tertinggi yaitu :
 - a. Line 3 Core Assembling yang menghasilkan core assy 2WV adalah line yang memiliki tingkat cacat paling tinggi dari ketiga linecore dengan jumlah defect 7.896 pcs .

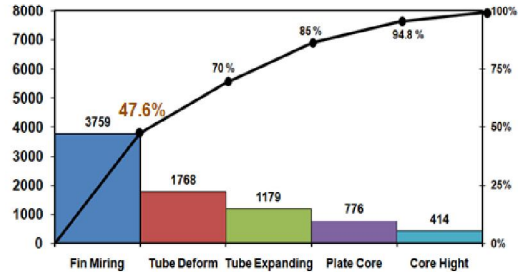
Pareto masing – masing No Good Pada Line 3

No	Bulan	Fin Miring	Tube Deformasi	Tube Expanding	Plate core	Core Hight	Total cacat / bulan
1	Jul'12	1315	618	413	271	147	2764
2	Agt'12	1378	648	434	284	151	2895
3	Sep'12	1066	502	332	221	116	2237
Total		3759	1768	1179	776	414	7896

No	Defect	Total Cacat	Kum. Cacat	% Cacat	% Kum
1	Fin Miring	3759	3.759	47,6%	47,6%
2	Tube Deformasi	1768	5.527	22,4%	70%
3	Tube Expanding	1179	6.706	15,0%	85%
4	Plate Core	776	7.482	9,8%	94,8%
5	Core Hight	414	7.896	5,2%	100%
Total		7896		100%

- b. Line3 Core Assembling terdapat 5 jenis defect yang paling sering terjadi sehingga mempengaruhi terhadap kualitas produk yaitu no good Fin Miring, no good Tube Deformasi, no good Tube Expanding, no good Plate Core, no good Core Hight.

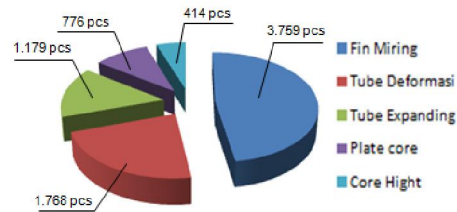
3.3 Jumlah Produksi dan Proporsi

No	Bulan	Produksi (pcs)	Cacat (pcs)	Proporsi
1	Jul'12	29400	2.764	0,094
2	Agt'12	30800	2.895	0,094
3	Sept'12	23800	2.237	0,094
Total		84000	7.896

3.4 Perhitungan UCL dan LCL

No	Bulan	Produksi (pcs)	Cacat (pcs)	P	UCL	CL	LCL
1	Jul'12	29.4	2.764	0,094	0,099	0,094	0,089
2	Agt'12	30.8	2.895	0,094	0,099	0,094	0,089
3	Sept'12	23.8	2.237	0,094	0,099	0,094	0,089

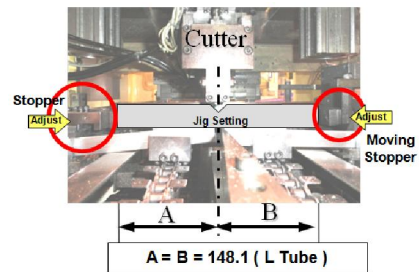
a. Perbaikan 1

5W + 2H	Jenis	Deskripsi
What? (apa)	Tujuan Utama	Membuat Jig Setting Stopper
Why? (mengapa)	Alasan Kegunaan	Agar mendapatkan panjang tube yang sama
Where? (dimana)	Lokasi	Mesin Tube Cutting
When? (kapan)	Sekuens	End Oktober 2012
Who? (siapa)	Orang	Produksi dan Machinery
How? (bagaimana)	Metode	Dibuatkan Standard berupa Record Sheet untuk penggunaan Jig tersebut
How much?	Harga Perbaikan	Rp 550.000,-
Manfaat		Menurunkan <i>no good fin miring</i> hingga 23.38 %
