PEMBELAJARAN BENCANA BANJIR BANDANG DENGAN PENDEKATAN GEOSPASIAL DI DAS BERINGIN KOTA SEMARANG

Oleh: Ariyani Indrayati¹, Nur 'Izzatul Hikmah²

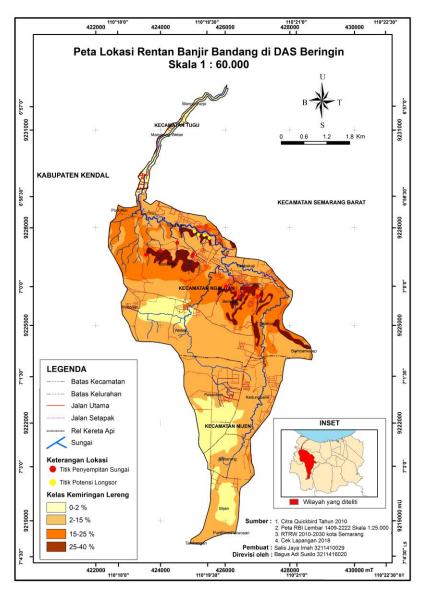
Gambar 1. Peta Lokasi Rawan Banjir bandang di DAS Beringin

Hasil pembelajaran yang berupa diskripsi tersebut kemudian diplotkan ke dalam peta lokasi rentan banjir bandang, Gambar 1. Pada peta ini simbol titik yang berwarna merah menunjukkan bahwa di lokasi tersebut ditemukan penyempitan sungai dan sekaligus rawan longsor, sehingga titik inilah yang diperkirakan dapat memicu terjadinya banjir bandang. Sedangkan lokasi yang disimbulkan dengan titik berwarna kuning menunjukkan bahwa di lokasi tersebut terdapat salah satu faktor pemicu banjir bandang, yaitu dapat berupa penyempitan sungai atau lokasi yang rawan longsor.
