ANALISIS KEMACETAN LALU LINTAS DI SUATU WILAYAH (STUDI KASUS DI JALAN LENTENG AGUNG)

Deden Firmansyah, A.R. Indra Tjahjani
Program Studi Teknik Sipil, Universitas Pancasila Jakarta,
Jl. Srengseng Sawah Lenteng Agung Jakarta 12640
Email: deden_9@yahoo.com, pong_58@yahoo.com

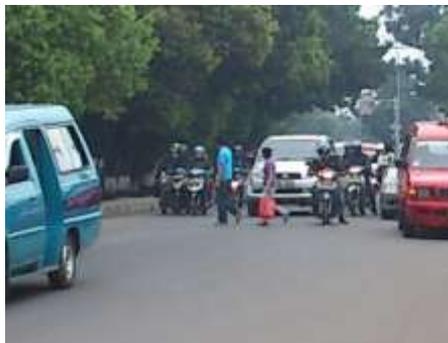
Aktivitas pejalan kaki / penyeberang jalan yang ada di jalan Lenteng Agung cukup banyak. Rata – rata waktu tempuh bagi pejalan kaki untuk menyeberang dengan lebar ruas jalan 9 m adalah 1,25 m/detik (pemilihan pejalan kaki yang menyeberangi ruas jalan Lenteng Agung dilakukan secara *random*. Selain itu, fasilitas yang ada untuk pejalan kaki masih kurang. Walaupun jumlah *zebracross* yang ada berjumlah 16 buah, tetapi keberadaan *zebracross* tersebut tidak terawat. Sehingga fungsi *zebracross* tersebut tidak berjalan dengan baik sebagai sarana penyeberang jalan. Sedangkan Jembatan Penyeberangan Orang (JPO) yang ada juga sangat kurang untuk memenuhi aktivitas penyeberang jalan. JPO yang ada hanya 2, yaitu terletak di dekat halte Universitas Indonesia dan dekat Stasiun Universitas Pancasila, dan kondisi kedua JPO tidak terawat dengan baik. Kemudian, kesadaran dari pejalan kaki dalam memenuhi peraturan yang berlaku juga minim seperti menyebrang bukan pada tempatnya (seperti JPO atau *zebracross*) . Hal ini juga didukung dari hasil jajak pendapat terhadap pengguna jalan Lenteng Agung bahwa aktivitas pejalan kaki / penyeberang jalan ini menjadi penyebab kemacetan terbesar yaitu dengan nilai 36,47 %. Berdasarkan hasil pengamatan adanya aktivitas pejalan kaki ini juga menyebabkan terjadinya waktu hambatan sebesar 5 – 15 detik/kendaraan dan kecepatan rata-rata kendaraan menjadi 5 – 10 km/jam.

Gambar 1. Aktivitas pejalan kaki / penyebrang jalan di Jalan Lenteng Agung

Salah satu penyebab kemacetan yang terjadi di jalan Lenteng Agung adalah aktivitas pejalan kaki / penyebrang jalan. Hal ini dikarenakan fasilitas yang ada untuk pejalan kaki di jalan tersebut kurang memadai. Sedangkan aktivitas pejalan kaki di jalan tersebut cukup tinggi, seperti di depan Kampus Universitas Pancasila dan persimpangan Moh. Kafi 2 di jalan Lenteng Agung Barat, dan juga di depan Stasiun Lenteng Agung di jalan Lenteng Agung Timur. Hal ini dikarenakan di lokasi tersebut terdapat Stasiun Lenteng Agung dan Stasiun Universitas Pancasila, sehingga banyak penyebrang jalan yang lalu lintas di lokasi tersebut. Fasilitas yang ada di jalan Lenteng Agung masih kurang memadai, walaupun sudah terdapat 2 buah Jembatan Penyebrangan Orang (JPO) dan juga 16 buah *zebracross* yang dilengkapi rambu peringatan pejalan kaki tetapi kondisi fasilitas yang ada sudah tidak baik dan tidak terawat. Hal ini dikarenakan karena perawatan untuk fasilitas tersebut kurang baik. Oleh karena itu, untuk mengatasi kemacetan yang ada dapat dilakukan dengan cara meningkatkan fasilitas untuk pejalan kaki / penyebrang jalan. Cara tersebut dapat dilakukan dengan memperbaiki fasilitas yang sudah ada sehingga dapat berfungsi dengan baik kembali dan juga dengan menambah fasilitas untuk pejalan kaki, seperti menambah Jembatan Penyebrangan Orang (JPO).

Aktivitas pejalan kaki yang terjadi di sekitar Stasiun Lenteng Agung cukup tinggi, tetapi hal ini tidak disertai dengan fasilitas untuk pejalan kaki yang memadai. Padahal aktivitas pejalan kaki yang ada di wilayah tersebut sangat mengganggu aktivitas kendaraan yang melewati wilayah tersebut baik di jalan Lenteng Agung Barat (persimpangan Moh. Kafi 2) maupun di jalan Lenteng Agung Timur. Fasilitas JPO adalah solusi yang tepat untuk mengatasi kemacetan yang terjadi yang disebabkan oleh penyebrang jalan di Stasiun Lenteng Agung. Hal ini juga berdasarkan hasil survey terhadap pengguna jalan Lenteng Agung yang menunjukkan rencana pembangunan JPO tersebut menjadi pilihan terbesar (yaitu sebesar 55,77 %) dibandingkan dengan rencana pembangunan *traffic sign* (sebesar 34,62 %) maupun pembangunan *zebracross* (sebesar 9,61 %).

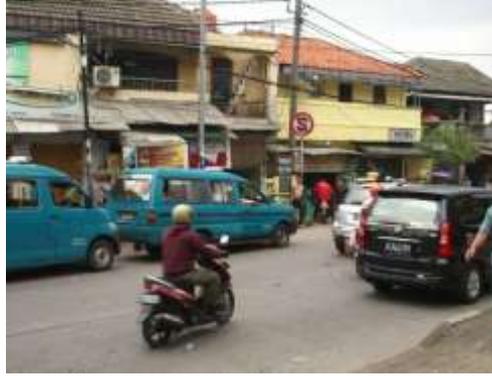
Angkutan kota atau angkot adalah salah satu moda transportasi yang sering digunakan oleh masyarakat Indonesia. Tetapi angkot juga sering menjadi penyebab kemacetan yang terjadi, karena sering berhenti mendadak untuk menurunkan penumpang dan juga berhenti / *ngetem* pada tempat yang dilarang. Demikian juga yang terjadi di jalan Lenteng Agung bahwa perilaku angkot yang tidak sesuai aturan menjadi salah satu penyebab kemacetan yang terjadi. Dari hasil jajak pendapat terhadap pengguna jalan Lenteng Agung bahwa perilaku angkutan kota ini menjadi penyebab kemacetan kedua yaitu dengan nilai 31,76 %. Berdasarkan hasil pengamatan perilaku angkot ini juga menyebabkan terjadinya waktu hambatan sebesar 5 – 20 detik/kendaraan dan kecepatan rata-rata kendaraan menjadi 5 – 10 km/jam.

Gambar 2. Perilaku angkutan kota di Jalan Lenteng Agung Barat

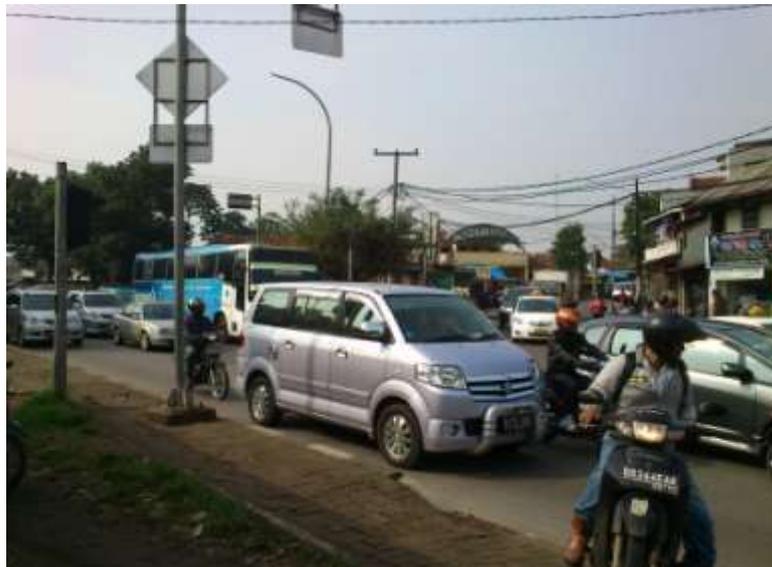
Persimpangan adalah pertemuan atau percabangan jalan, baik sebidang maupun yang tidak sebidang (Peraturan Pemerintah Nomor 43 Tahun 1993 tentang Prasarana dan Lalu lintas jalan). Persimpangan jalan pertama yang menjadi penyebab macet di jalan Lenteng Agung adalah Persimpangan Moh. Kafi 2, yaitu persimpangan tersebut adalah pertemuan antara jalan Lenteng Agung Barat dengan jalan Moh. Kafi 2. Selain itu, tidak jauh dari persimpangan tersebut terdapat persimpangan jalan yang menuju ke arah jalan Jagakarsa. Sehingga kendaraan dari jalan Moh. Kafi 2 yang akan menuju ke jalan Lenteng Agung Barat akan terhambat oleh kendaraan dari Jalan Jagakarsa menuju ke Jalan Lenteng Agung Barat. Hal ini juga diperparah oleh perilaku angkot yang sering berhenti di persimpangan tersebut. Persimpangan jalan kedua yang menjadi penyebab

Gambar 3. Persimpangan Moh. Kafi 2 (jalan Lenteng Agung Barat)

Berdasarkan hasil pengamatan, salah satu titik kemacetan di jalan Lenteng Agung Barat, terletak di persimpangan Moh. Kafi 2. Kondisi eksisting sistem arus kendaraan pada persimpangan tersebut bersifat dua arah. Kendaraan dapat secara langsung ke jalan Moh. Kafi 2 dari jalan Lenteng Agung Barat, begitu juga sebaliknya. Selain itu, kendaraan juga dapat secara langsung menuju ke jalan Jagakarsa dari Jalan Lenteng Agung Barat.

Sistem arus kendaraan tersebut dinilai kurang efektif, karena dapat menimbulkan waktu tundaan akibat adanya persimpangan jalan tersebut. Oleh karena itu, sistem arus kendaraan pada persimpangan Moh. Kafi 2 ini harus dirubah. Berdasarkan hasil *questioner* terhadap pengguna jalan Lenteng Agung, bahwa mayoritas pengguna jalan setuju jika terjadi perubahan arus kendaraan / arus lalu lintas pada persimpangan tersebut. Perubahan arus kendaraan ini adalah arus kendaraan dari Jalan Moh. Kafi 2 hanya diperbolehkan untuk arus kendaraan yang akan menuju jalan Lenteng Agung Barat. Dan arus kendaraan yang menuju ke jalan Moh. Kafi 2 dari jalan Lenteng Agung Barat harus melewati jalan Jagakarsa (jalan Jeruk dan jalan Putat). Oleh karena itu, Jalan Moh. Kafi 2 dan Jalan Jagakarsa bersifat menjadi jalan 1 arah dimulai dari persimpangan jalan Jeruk sampai jalan Lenteng Agung Barat.

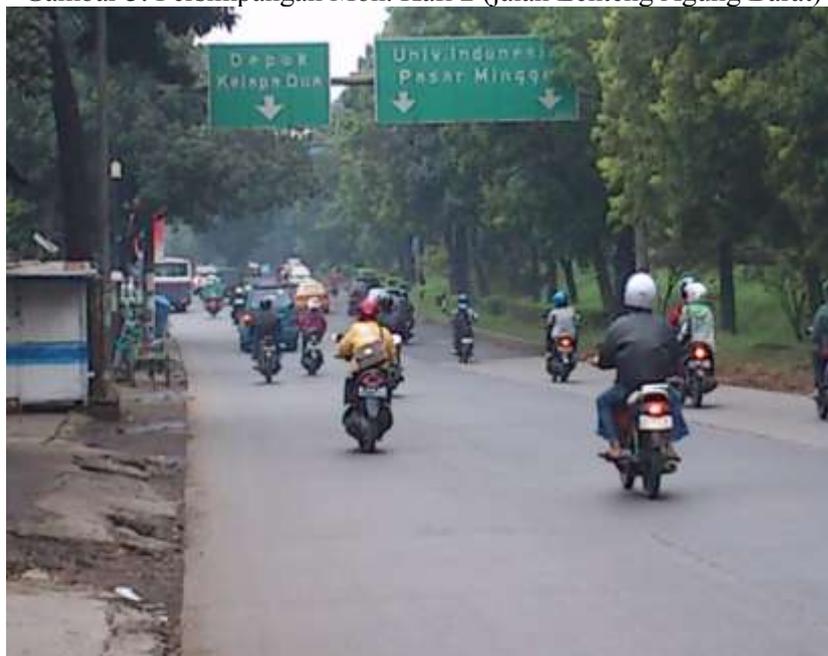
kemacetan di jalan Lenteng Agung adalah Persimpangan Kampus Universitas Indonesia yaitu persimpangan antara jalan Lenteng Agung Timur dengan jalan yang akan menuju ke Kampus Universitas Indonesia / Pasar Minggu dan juga jalan yang akan menuju ke Depok dan Kelapa Dua. Kemacetan pada persimpangan ini terjadi pada malam hari, karena arus kendaraan dari arah Jakarta yang melalui jalan Lenteng Agung Timur menuju Depok dan Kelapa Dua lebih banyak dibandingkan dengan arus kendaraan yang menuju ke arah Kampus Universitas Indonesia / Pasar Minggu. Selain itu, terdapat juga persimpangan jalan yang akan menuju Kelapa Dua dari Depok sehingga terdapat *crossing* jalan sehingga arus kendaraan yang menuju ke Depok dari jalan Lenteng Agung Timur terhambat oleh *crossing* jalan tersebut. Berdasarkan hasil pengamatan akibat persimpangan jalan ini juga menyebabkan terjadinya waktu hambatan sebesar 5 – 10 detik/kendaraan dan kecepatan rata-rata kendaraan menjadi 5 – 10 km/jam.

Gambar 4. Persimpangan kampus Universitas Indonesia (jalan Lenteng Agung Timur)

Berdasarkan hasil pengamatan, salah satu titik kemacetan di jalan Lenteng Agung Timur, terletak di persimpangan Kampus Universitas Indonesia. Kemacetan pada persimpangan ini terjadi pada malam hari, karena arus kendaraan dari arah Jakarta yang melalui jalan Lenteng Agung Timur menuju Depok dan Kelapa Dua lebih banyak dibandingkan dengan arus kendaraan yang menuju ke arah kampus UI / Pasar Minggu. Selain itu, terdapat juga persimpangan jalan yang akan menuju Kelapa Dua dari Depok sehingga terdapat *crossing* jalan sehingga arus kendaraan yang menuju ke Depok dari jalan Lenteng Agung Timur terhambat oleh *crossing* jalan tersebut.

Oleh karena itu, untuk mengatasi kemacetan dipersimpangan tersebut maka direncanakan dengan mengubah sistem arus kendaraan. Perubahan arus kendaraan ini adalah untuk kendaraan dari Depok (jalan Margonda) yang akan menuju ke Kelapa Dua tidak boleh melewati persimpangan tersebut, sehingga kendaraan harus melewati Flyover Universitas Indonesia menuju jalan Lenteng Agung Barat kemudian berputar balik di depan KFC menuju ke jalan Lenteng Agung Timur.
