RETREATMENT ATAU PERAWATAN ULANG SALURAN AKAR GIGI 11 NON VITAL DENGAN FISTULA

LAPORAN KASUS

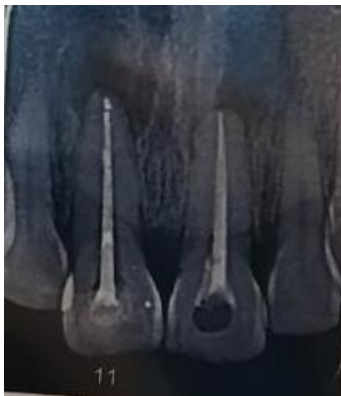
Gambar 3 : Foto radiografi saat pengepasan gutta percha

Obturasi dilakukan dengan menggunakan teknik single cone. Ukuran *gutta percha* disesuaikan dengan file *finishing* terbesar. Tahap pertama yang dilakukan adalah mensterilkan *gutta percha* dengan menggunakan NaOCl 2.5 % , kemudian dilakukan pengepasan *gutta percha*, setelah dilakukan pengepasan *gutta percha*, dilakukan foto radiografi kembali untuk memastikan bahwa *gutta percha* sudah tepat. Apabila *gutta-percha* sudah tepat, dapat dilakukan obturasi. Saluran akar dan *gutta percha single cone* dilapisi dengan *sealer* terlebih dahulu, *sealer* yang digunakan pada kasus ini adalah *sealer resin*. Kemudian *gutta perca* dapat dimasukkan kedalam saluran akar dan dilakukan foto radiografi kembali untuk memastikan bahwa pengisian sudah hermetis. Apabila pengisian saluran akar sudah hermetis, dapat dilakukan pemotongan *gutta percha* dengan menggunakan ekskavator yang telah dipanaskan, kemudian dipotong hingga dibawah orifis kurang lebih 1mm. Setelah dilakukan pemotongan dengan menggunakan ekskavator, dapat dilakukan pemampatan atau kondensasi secara lateral dengan menggunakan *plugger*. Kemudian dapat dilakukan pembersihan kamar pulpa, dan

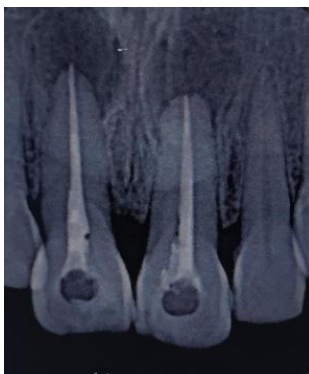
Gambar 4 : Foto radiografi setelah dilakukan obturasi

Setelah dilakukan obturasi dilakukan pengambilan radiografi kembali untuk melakukan evaluasi. Pengambilan radiografi menunjukkan tidak terdapat pembesaran lesi periapikal/lesi menetap. Secara klinis, didapatkan fistula sudah menghilang.

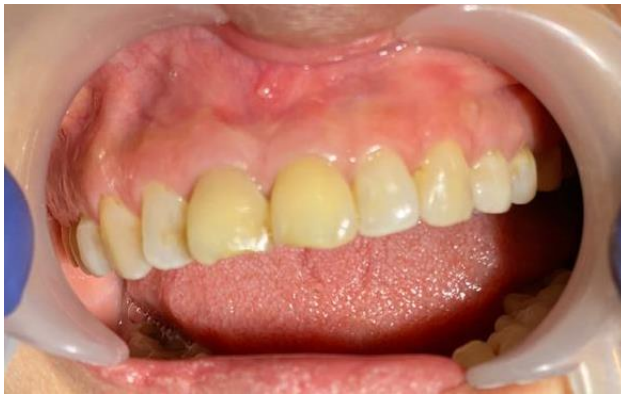
Gambar 5 : Foto klinis setelah dilakukan retreatment

Pada kunjungan selanjutnya, dilakukan pemeriksaan subyektif dan obyektif, pemeriksaan subyektif dan obyektif menunjukkan hasil yang baik, fistula sudah menghilang dan pasien tidak merasakan adanya keluhan. Sehingga dapat dilakukan perawatan lanjutan yaitu menutup dengan tumpatan permanen. Pada kasus ini, tumpatan permanen yang digunakan adalah restorasi GV black klas I dengan Resin Komposit.
