IDENTIFIKASI PENGHAWAAN ALAMI YANG BAIK DIMASA PANDEMI PADA MASJID JANNATUL FIRDAUS

Rizki Fitria Rahmawati

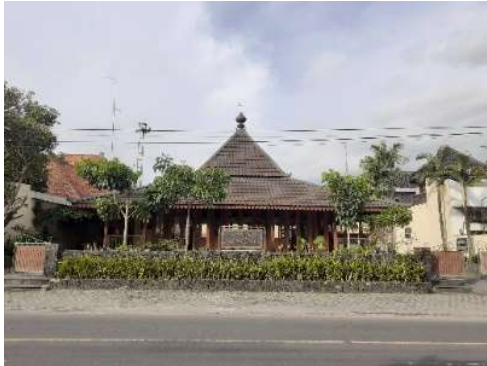
Gambar 2. Tampak depan Masjid Jannatul Firdaus
(Sumber: Dokumen pribadi, 2020)

Masjid Jannatul Firdaus merupakan masjid jami' yakni masjid yang digunakan untuk mendirikan sholat Jum'at. Masjid ini memiliki dua pintu masuk dan keluar di bagian depannya. Pada bagian ini pula terdapat

tanaman jenis perdu yang berperan sebagai berier sekaligus estetika pada masjid. Masjid ini berarsitektur tradisional jawa serta menghadap langsung ke jalan raya, maka tidak heran jika masjid ini menarik perhatian dan mudah ditemukan.

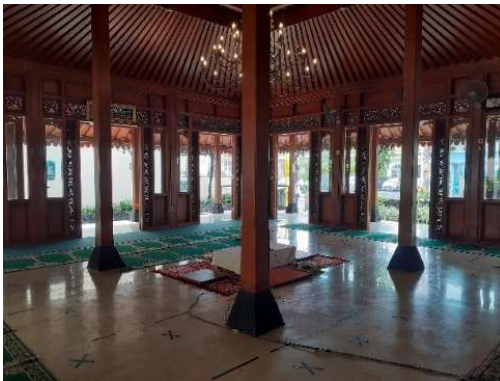
Gambar 3. Interior Masjid Jannatul Firdaus
(Sumber : Dokumen pribadi, 2020)

Interior masjid didominasi dengan material kayu. Mulai dari pintu, jendela, hingga langit-langit masjid terbuat dari kayu. Sedangkan marmer berukuran 60 cm x 60 cm dipilih sebagai pelapis pada bagian bawah bangunan. Selain digunakan sebagai unsur keindahan, marmer dipilih karena sifatnya yang dapat menurunkan suhu ruangan.

Jenis bukaan pada Masjid Jannatul Firdaus adalah pintu, jendela, serta roster. Pintu dan jendela terdiri dari material kaca dan kayu sebagai kusennya. Sedangkan roster sendiri terbuat dari kayu jati yang diukir hingga terdapat celah atau lubang yang membuat roster tersebut dapat mengalirkan udara.

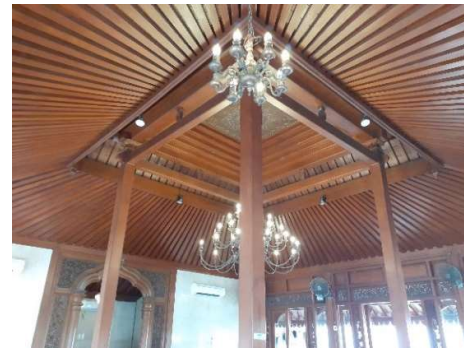
Gambar 4. Langit-langit pada Masjid Jannatul Firdaus
(Sumber : Dokumen pribadi, 2020)

Langit-langit masjid terbuat dari kayu yang berpola memusat ke arah bagian tengah ruangan. Pada bagian ini dilengkapi pula dengan lampu gantung yang sangat megah.

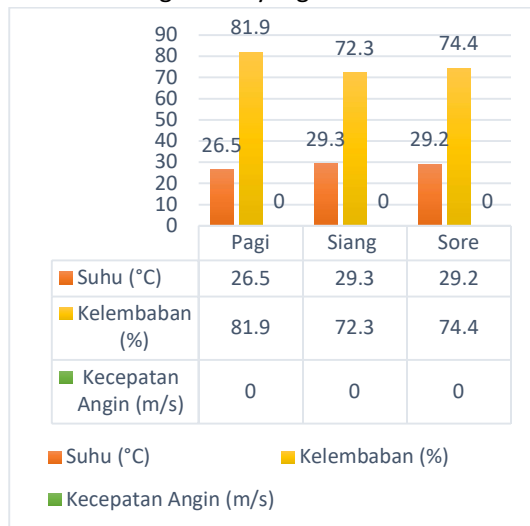
Gambar 5. Titik pemetaan hasil rata-rata pengukuran
(Sumber : analisis penulis, 2020)

Penghawaan alami pada Masjid Jannatul Firdaus adalah 28,3°C, dengan kecepatan angin 0 m/s, dan kelembaban sebesar 76,2%. Data diperoleh dari hasil rata-rata pengukuran 16 titik, dengan jarak masing-masing titik 1,5 m dan 2 m.

Hal yang mempengaruhi perbedaan suhu dan kelembaban adalah letak bangunan yang dihimpit dengan bangunan yang lain serta kepadatan lalu lintas di sekitar bangunan. Letak bangunan berada di pinggir jalan raya yang sering kali dilewati oleh banyak kendaraan, hal ini menyebabkan asap dari kendaraan mempengaruhi suhu dari titik satu dengan titik yang lain.

Pada pagi hari pengamatan dilakukan pada pukul 08.30 WIB. Saat pengukuran berlangsung, kepadatan lalu lintas tidak begitu padat serta cuaca di luar masjid cukup mendung. Hal ini mempengaruhi hasil pengamatan yaitu suhu rata-rata menjadi

26,5°C dengan kelembaban yang cukup tinggi yaitu 81,9%. Hasil pengukuran kecepatan angin yaitu 0 m/s.

Berbeda dengan hasil pengukuran pada pagi hari, hasil pengukuran pada siang hari menunjukkan bahwa suhu ruangan meningkat menjadi 29,3°C dengan kelembaban rata-rata 72,3%. Namun hasil pengukuran kecepatan angin menunjukkan hasil yang sama yaitu 0 m/s. Pada siang hari pengamatan dilakukan pada pukul 13.00 WIB dengan cuaca cerah berawan. Lalu lintas di sekitar masjid terindikasi sangat padat.

Sedangkan pada sore hari pengamatan dilakukan pada pukul 16.30 WIB. Hasil pengukuran pada sore hari tidak jauh berbeda dengan siang hari yaitu suhu rata-rata menjadi 29,2°C dan kecepatan angin 0 m/s. Akan tetapi kelembaban pada ruangan mengalami sedikit peningkatan menjadi 74,4%. Pada saat pengukuran, kepadatan lalu lintas cukup padat dan cuaca mendung disertai dengan gerimis.

Berdasarkan tabel di atas, suhu kenyamanan di dalam ruangan tidak tercapai yaitu sebesar 28,3°C. Tingkat kelembaban yang lebih dari 70% membuat kenyamanan termal pada bangunan ini tidak sesuai dengan standar. Kelembaban udara yang cukup tinggi mengakibatkan tumbuhnya jamur yang akan berpengaruh terhadap kualitas udara yang dihirup. Kecepatan angin pada Masjid Jannatul Firdaus yaitu 0 m/s, hal ini membuat pergantian udara di masjid sangat buruk. Penghawaan alami yang buruk dapat mengakibatkan beberapa jenis bakteri berbahaya dapat berkembang dalam ruangan yang mengakibatkan sel tubuh menjadi rusak. Oleh karena itu, sangat penting melakukan perawatan bangunan dan desain khusus pada bangunan agar terhindar dari tumbuhnya jamur, bakteri hingga virus terutama dimasa pandemi covid-19 saat ini.

1. Penambahan Elemen Vegetasi

Pada sekitar area Masjid Jannatul Firdaus masih sedikit vegetasi terutama elemen pohon peneduh. Dengan ditambahkannya pohon peneduh di sebelah selatan bangunan akan berpengaruh pada penghawaan alami di dalam masjid.

2. Penambahan Elemen Air

Menambahkan elemen air berupa kolam atau air mancur vertikal pada landscape masjid. Keberadaan elemen air dapat menambah kesejukan dalam ruangan.

3. Membersihkan Ventilasi Secara Berkala

Membersihkan ventilasi terutama di sela-sela terkecil sangatlah penting. Membersihkan ventilasi secara rutin merupakan salah satu cara sederhana untuk membuat udara di dalam ruangan akan terasa lebih bersih sehingga dapat meningkatkan kenyamanan termal.
