KONSERVASI STRUKTUR DAN KONSTRUKSI RUMAH VERNAKULAR KUTAI TERHADAP LINGKUNGAN RAWAN BANJIR DI TENGGARONG

Zakiah Hidayati¹, Cisyulia Octavia HS²

^{1,2}Program Studi Arsitektur, Politeknik Negeri Samarinda

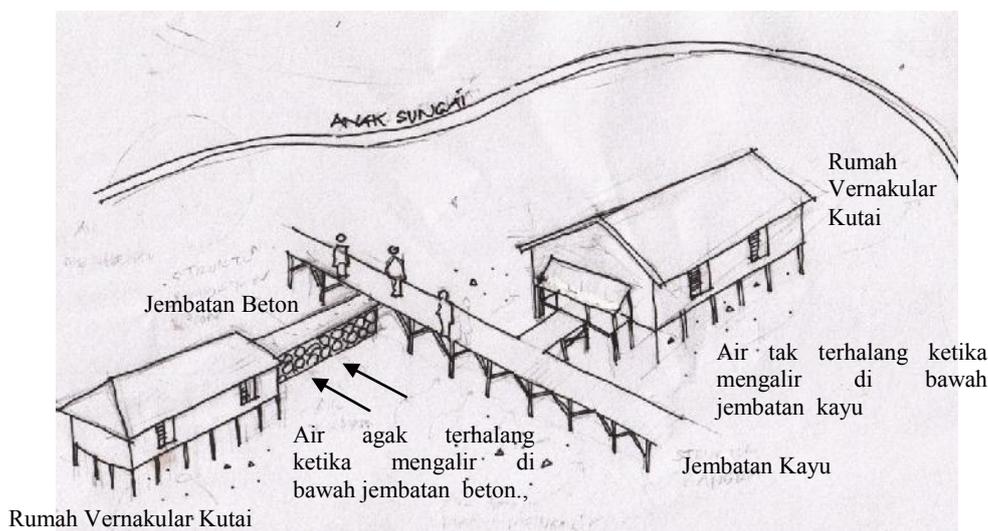
Banjir yang masuk ke dalam lingkungan rumah warga cenderung tergenang karena terhalangnya sirkulasi dari sungai Mahakam menuju anak sungai (misalnya sungai Mangkurawang). Salah satu penghalang aliran banjir adalah penutup area panggung rumah warga. Aliran air dari sungai menjadi 'mati' (menggenang) ketika tak dapat mengalir ketika melewati panggung rumah menuju anak sungai. Selain itu, terdapat jembatan penghubung antara rumah-rumah dalam satu gang/RT didesain dengan pondasi batu yang masif. Aliran air pun menjadi tergenang dalam satu titik. Beberapa warga memanfaatkannya dengan membuat kolam ikan di bawah panggungrumah. Tidak semua jembatan menggunakan material batu/beton, masih terdapat jembatan antar rumah yang terbuat dari konstruksi kayu yang memudahkan aliran limbah dari sungai Mahakam mengalir menuju anak sungai.

Gambar 1. Aliran banjir ke dalam kampung

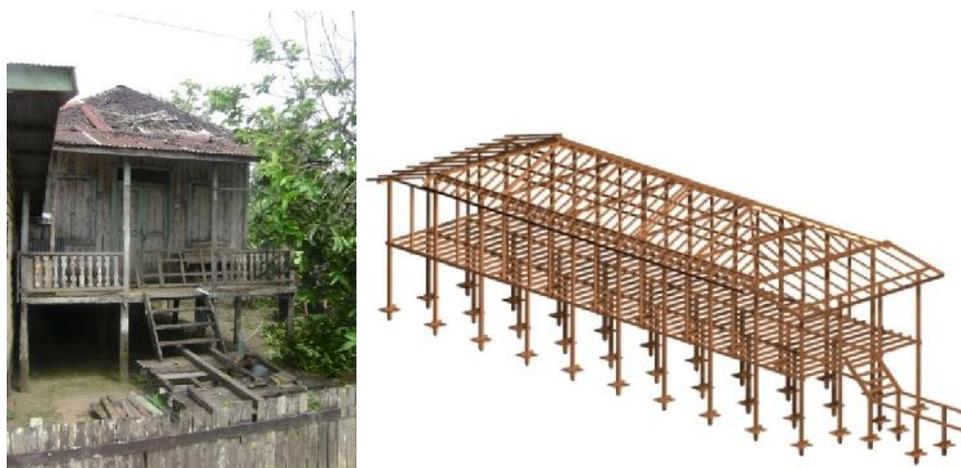
Gambar 2. Salah satu *sample* rumah vernakular (kiri) dan rangka struktur (kanan)

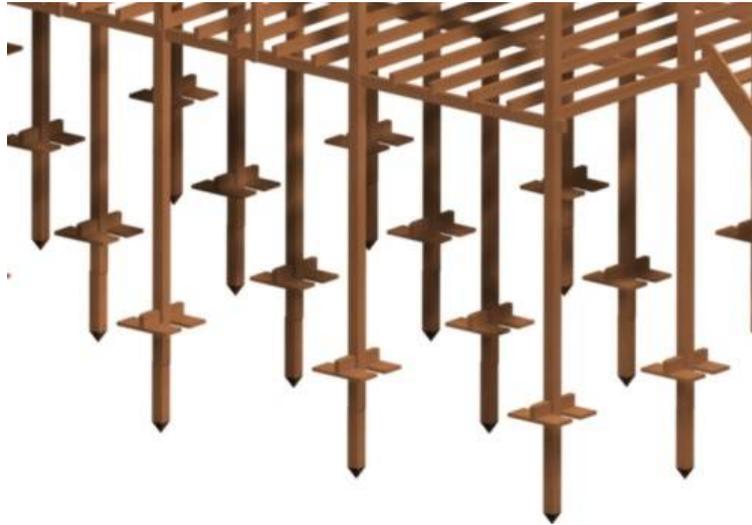
Kondisi sebagian besar kolom mengalami kemiringan-kemiringan di sisi tertentu. Kemiringan terjadi antara lain karena tekanan terus menerus dari arus air (banjir), tekanan dari sedimentasi (tanah), menurunnya daya dukung tanah karena terkikisnya tanah oleh aliran air hujan pada sisi tertentu dalam jangka waktu lama. Banyak terjadi sebagian kolom miring, mengalami penurunan struktur kolom dan sebagian lainnya masih tegak. Selain itu beban bergerak bangunan berupa jumlah penghuni, kendaraan bermotor dan perabot rumah tangga juga mempengaruhi pembebanan ke struktur bawah. Balok suai sudah lama digunakan oleh masyarakat Tenggarong untuk menguatkan

kolom panggung terutama pada rumah vernakular dengan tinggi kolom panggung diatas 2 meter dan berada di atas sungai. Rumah dengan dengan tinggi panggung di bawah 2 meter, banyak yang tidak menggunakan balok suai.

Gambar 3. Kolom panggung/trucuk kondisi awal

Untuk rumah-rumah yang rawan terkena dampak banjir dan sedimentasi, walaupun tinggi panggung kurang dari 2 meter sebaiknya diberi suai untuk meratakan beban dari masing-masing kolom panggung dengan pengaturan sudut dan arah yang tepat sehingga dapat berfungsi dengan baik dan terlihat indah. Pemberian balok suai di antara kolom panggung/trucuk menjadikan lebih kuat terhadap beban hidup bangunan, tekanan air, sedimentasi dan erosi. Pemasangan balok suai kayu ulin 5/10 dibaut dengan kemiringan tertentu dan arah tertentu yang membentuk pola segi tiga pengaku.

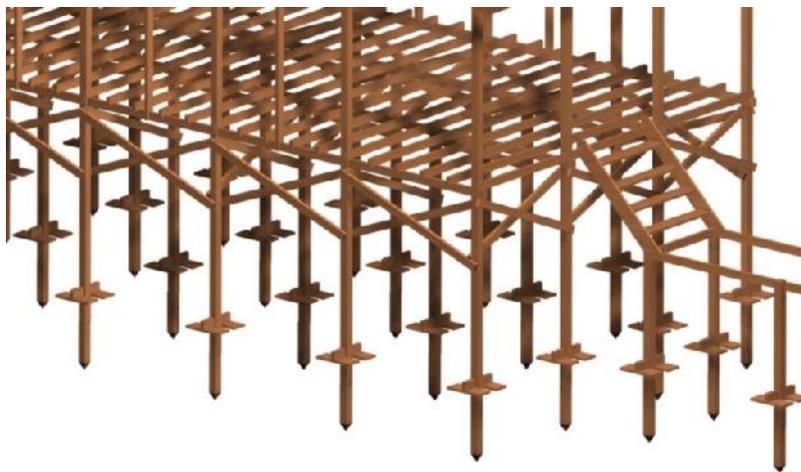
Gambar 4. Solusi kolom panggung/trucuk yang diperkuat dengan suai

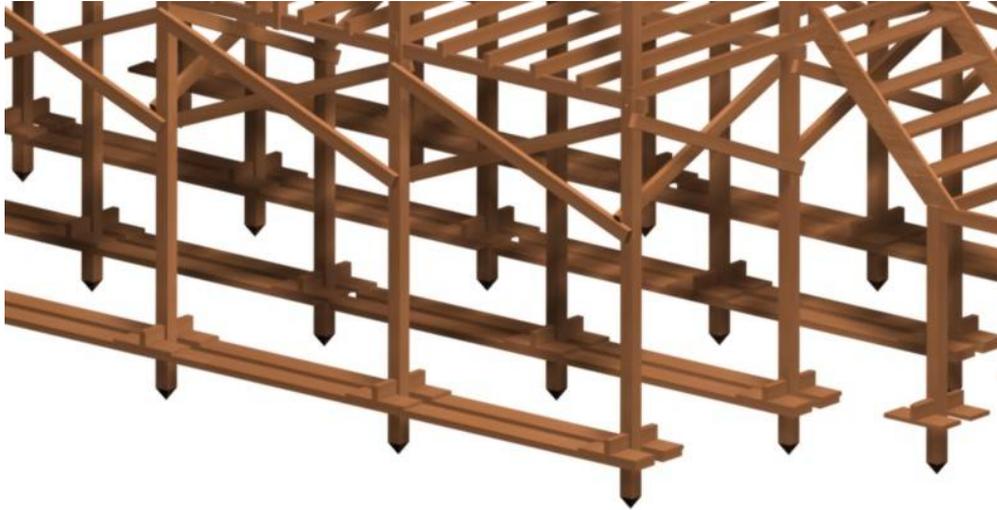
Untuk rumah vernakular Kutai pada umumnya menggunakan pondasi sunduk dan kalang ulin, dimana kolom panggung/trucuk ulin dengan dimensi $\pm 10/10$ atau $\pm 15/15$ yang dilengkapi sunduk ulin dengan ukuran $\pm 5/10$ ditancapkan ke dalam tanah rawa dengan jarak $\pm 1,5-2$ m. Untuk tapak penahan beban bangunan menggunakan kalang ulin ukuran $\pm 5/20$ panjang 50 cm yang mengapit trucuk ulin, kalang ulin ada yang dibuat menerus terhubung antara titik trucuk ulin, tetapi ada juga yang pertitik trucuk. Adanya banjir yang terus menerus dan erosi/sedimentasi sungai menyebabkan ketahanan bangunan menjadi terbatas.

Gambar 5. Kolom panggung dengan penahan kalang menerus

Penambahan papan kalang ulin hingga menerus atau bersambung dari titik trucuk satu ke trucuk berikutnya. Papan kalang yang dapat digunakan berukuran $\pm 5/20$ dengan panjang menyesuaikan jarak antar tongkat. Pondasi

dengan kalang menerus ini akan membuat trucuk menjadi lebih tahan terhadap tekanan air dan sedimentasi dari banjir karena satu sama lain saling terikat saling menguatkan, teknis pelaksanaannya bisa memberi tambahan kalang langsung jika sunduk ulin masih terlihat, jika sudah tertanam oleh sedimentasi bisa dibuat sunduk ulin yang baru.

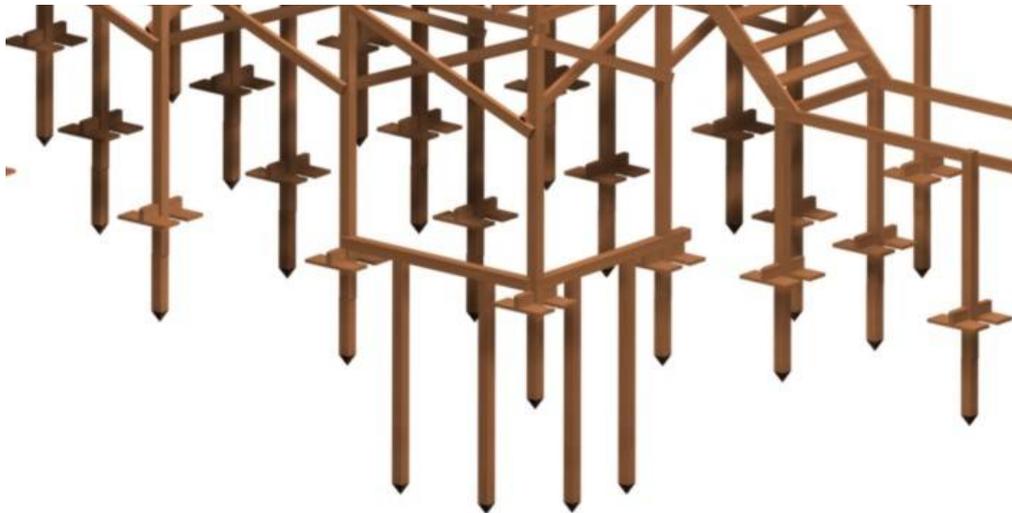
Gambar 6. Penambahan tiang pancang kayu ulin yang diikat ke kalang tambahan

Tongkat ulin yang menancap ke tanah umumnya tidak dalam karena hanya mengandalkan tumbukan kepala babi ulin dengan tenaga manusia untuk menumbuknya sehingga daya dukung terkonsentrasi pada tapak kalang. Untuk menambah kekuatan bisa dengan menambahkan trucuk pancang ulin ukuran 10/10 atau 15/15 yang lebih dalam menancap ke tanah dengan menggunakan alat penumbuk pipa besi pada masing-masing pondasi guna mendukung kalang ulin yang sudah ada, penumbuk dengan *crane* pancang tidak bisa dilakukan karena ruangan sempit. Pancang trucuk ulin menggunakan sistem daya dukung kekuatan *friction* (gaya gesek dan hisap ulin terhadap tanah) karena tanah keras di daerah rawa atau pinggir sungai sangat dalam.

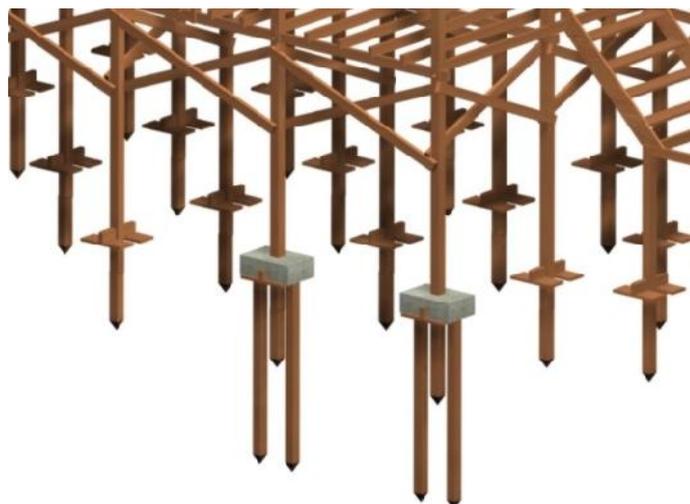
Gambar 7. Penambahan tiang pancang kayu ulin yang diikat ke plat beton

Dengan menambahkan plat beton berpancang ulin dicor terikat pada pada masing-masing trucuk kolom utama. Pondasi plat beton ini mengadopsi dari fungsi kalang ulin yaitu memberi tapak ke tanah untuk mendukung beban di atasnya, namun dengan memberi kekuatan tambahan melalui trucuk pancang yang lebih panjang.

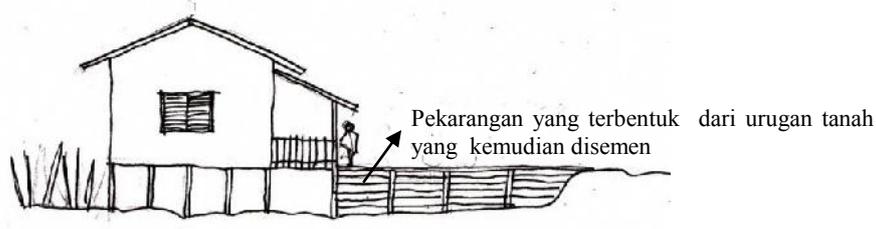
Rumah vernakular tak dapat dilepaskan dari keberadaan jembatan yang berada di depan dan samping rumah. Jembatan berguna untuk menghubungkan antara rumah dengan jalan. Awalnya jembatan terbuat dari konstruksi kayu yang tidak mengganggu aliran banjir dari sungai ke anak sungai, tetapi sejumlah pemilik rumah justru menghilangkan jembatan dengan mengurug halaman depan rumah. Kegiatan ini justru merusak keseimbangan alam karena air menjadi sulit mengalir dan akhirnya air justru menggenang di jalan dan halaman rumah. Selain itu karakter rumah vernakular Kutai menjadi tidak terlihat karena panggung seolah-olah menjadi hilang. Jembatan masih dipertahankan sebagai sirkulasi penghubung antar tetangga dalam lingkup RT yang sama. Berkembangnya waktu, sebagian jembatan kayu kemudian diubah menjadi jembatan beton yang masif yang sifatnya justru mengganggu keseimbangan alam.

Gambar 8. Jembatan diganti urugan tanah yang disemen

Diarahkan bagi rumah vernakular yang masih terlihat struktur panggung dari arah depan, untuk tidak mengurug halaman rumah terutama dengan material masif yang dapat mengganggu keseimbangan lingkungan fisik. Seandainya ingin memperluas halaman dengan alasan-alasan tertentu, sebaiknya menggunakan konstruksi rangka kayu yang cenderung ramah lingkungan.
